SKEIASKOGEN 64

Tilstandsrapport

Skeiaskogen 64 , 4318 SANDNES

Befaringsdato: 05.08.2026 **Rapportdato:** 06.08.2026 **Oppdragsnr.:** 12301-3966 **Eiendomsverdi ref nr:** ON6805

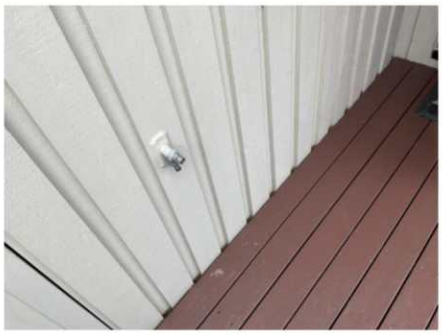
TG 2 Yttervegger/Veggkonstruksjon

Yttervegger med stenderverk. Stående kledning fra byggeåret.
Kledning er kontrollert visuelt, og med stikktagninger. Med stikktagninger menes kontroll av noen utvalgte kledningsbord der stikktagninger utføres på deler av treverk. Dette vil bety at det kan være klednig, eller deler av kledningsbord som har skjulte skader uten at dette blir registrert. Kledning som ikke er tilgjengelige fra bakkenivå vil ha redusert mulighet for kontroll.

Vurdering av avvik:
• Langs deler av kledningen er det liten avstand mellom kledning og terreng. Noen plasser er den ført ned bak plattinger. Dette vil kunne redusere ventileringen bak kledningen i tillegg til at den nederste delen er mer fuktutsatt.

Konsekvens/tiltak
• Det anbefales å øke avstanden mellom kledning og terreng, samt sørge for at kledningen ikke føres ned bak plattinger. Dette bør gjøres for å bedre ventilasjonen bak kledningen og redusere risikoen for fuktskader på den nederste delen av kledningen.

• Det bør etableres musebånd i nedre kant av hjørnene for å hindre at skadedyr kommer inn i konstruksjonen. Manglende musebånd øker risikoen for at mus og andre skadedyr kan trenge inn og forårsake skader på bygningen.

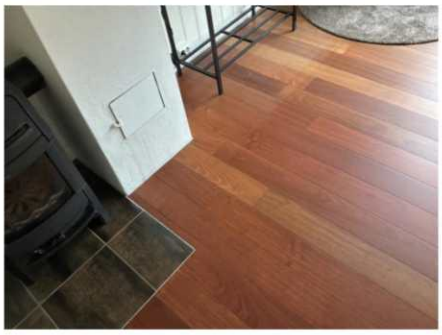
Pipe med vedovn.
Pipen er av eldre dato og kan ha skjulte feil eller mangler som først registreres av feier ved årlig kontroll, eller av murer i forbindelse med montering av ovn. Funksjon og pipeløp er ikke kontrollert i denne rapporten. I boliger hvor pipen går gjennom flere seksjoner kan det være feil med pipen som ikke lar seg kontrollere. På generelt grunnlag anbefales det alltid ytterligere kontroll av feier eller annet egnet firma.

• Ildfast plate mangler på gulvet under sotluke/feieluke på pipe og øker risikoen for at gløt eller sot kan antenne brennbart gulvmateriale. Dette kan medføre brannfare og fare for liv og helse.

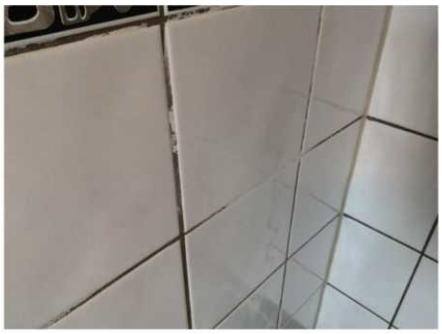
TG 2 Overflater, vegger og himling

Våtrommet har flis på vegg og malt innvendig tak.

• Kalkutslag i fugene bør fjernes, og det anbefales å overvåke tilstanden jevnlig for å hindre videre utvikling. Dersom kalkutslaget vedvarer eller forverres, kan det indikere fuktproblemer som på sikt kan føre til skader på konstruksjonen.
