Tilstandsrapport

Haakon Tveters vei 7 A, 0682 OSLO

gnr. 144, bnr. 1283, snr. 19

Befaringsdato: 15.09.2026 **Rapportdato:** 23.09.2026 **Oppdragsnr.:** 22391-2311 **Eiendomsverdi ref nr:** KM3584

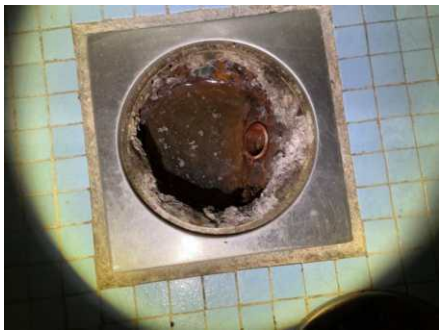
• Det er registrert rust i sluket.
Rust kan over tid bryte ned materialet og redusere levetiden. Forholdet gir noe økt risiko for svekket tetthet ved videre bruk.

• Høydeforskjellen mellom topp slukrist og ferdig gulv ved dørterskelen er lavere enn 25 mm. Dette gir usikkerhet om membranen har tilstrekkelig høyde ved døråpningen til å holde tilbake vann. Ved lekkasje eller større vannmengder kan det være økt risiko for at vann renner ut av badet eller påvirker konstruksjonen ved terskelen.

• Manglende vanntett sjikt på våtrommet gir høy risiko for fuktinntrengning i konstruksjonen. Dette kan føre til omfattende fuktskader, muggvekst og nedbrytning av materialer.

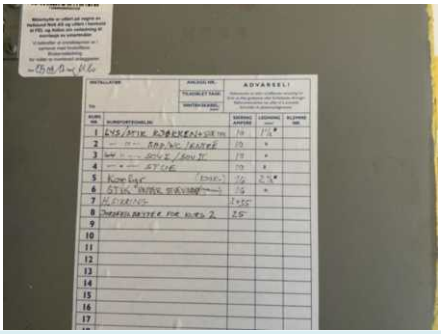
Eldre skrusikringer.

Vurdering av avvik:
• Det er behov for at en kvalifisert elektrofaglig person kontrollerer det elektriske anlegget.

Konsekvens/tiltak
• Behov for kontroll av det elektriske anlegget indikerer usikkerhet rundt tilstand og sikkerhet. Eventuelle feil eller mangler kan medføre økt risiko for brann, elektrisk støt og skade på utstyr. Det elektriske anlegget må kontrolleres av kvalifisert elektrofaglig person. Eventuelle avvik bør utbedres for å sikre en trygg og forskriftsmessig installasjon.
