LERSTADVEGEN 131

Tilstandsrapport

Rapport utført av PrivatMegleren Ålesund den 11.09.2026

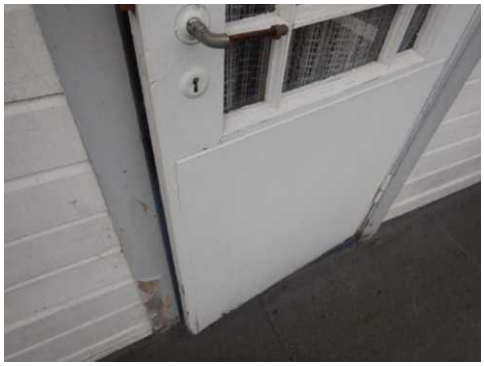
- Karmene i dører er værslitte utvendig og det er sprekker i trevirket.

Hovedsakelig eldre dører.

- Det må påregnes noe vedlikehold og at enkelte dører må skiftes ut.

Det anbefales overflatebehandling og lokal utbedring av skader på karmene for å hindre videre forvitring og fuktopptak.
Sprekker og værslitasje kan føre til redusert beskyttelse mot fukt, som på sikt kan gi råteskader og redusert levetid på dørene.

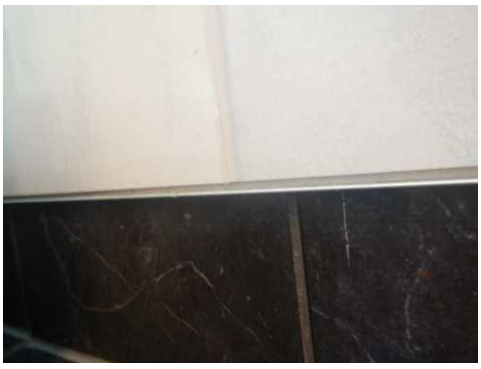
• Det er vindu/dør med ikke fuktbestandige materialer i våtsonen (ved vask, dusj, badekar, osv.), løsningen eller byggematerialet er uegnet.

Vindu våtsonen.
Ikke fuget mellom våtromsplater og bunnlist.

• Uegnede materialer må fuktbeskyttes/utskiftes.

Det må tas hensyn til vindu i våtsonen - vindu må fuktbeskyttes.
Konsekvens er fukt i karm/vegg ved vindu.
Fuging.
