H. KILDAHLS VEI 43

Meglers verdivurdering

H. Kildahls vei 43, 1597 MOSS

Selveier enebolig på selveiertomt, bygget i 1992

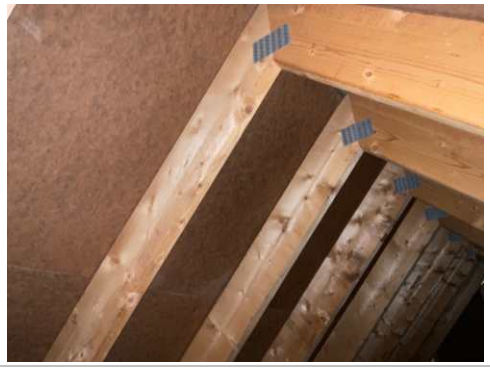
Saltakkonstruksjon.
Undertak av sutaksplater.

Vurdering av avvik:

• Det er begrenset/dårlig ventilering av takkonstruksjonen.

Det er noe dårlig ventilering i raft/gesimskasser, dog måles det tørre normale verdier i undertaket.

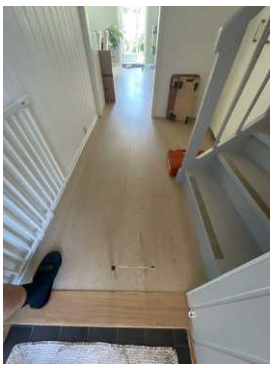
TG 1 Etasjeskille/gulv mot grunn

På gulv er det overflater av laminat og fliser.
Veggoverflater av malt tapet, slettmalte flater, fliser og malt mdf panel.
I tak er det alt panel og slettmalte flater.

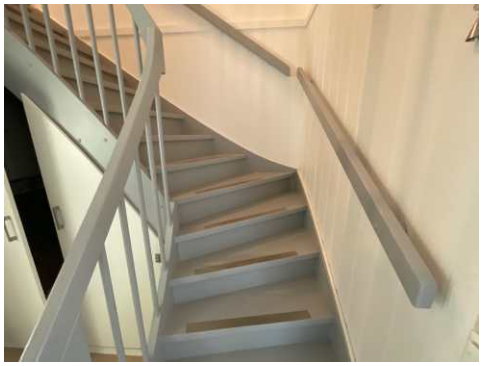
Vurdering av avvik:

• Det er avvik:

Trappen har en del slitasjegrad.

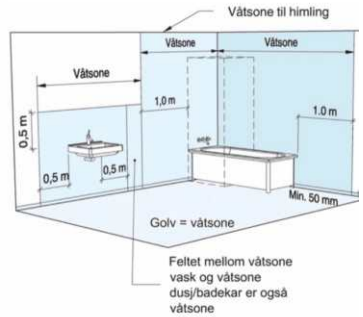
1. ETASJE > BAD/VASKEROM

Vurdering av avvik:

• Det er vindu/dør med ikke fuktbestandige materialer i våtsonen (ved vask, dusj, badekar, osv.), løsningen eller byggematerialet er uegnet.

Det er vindu i våtsone.

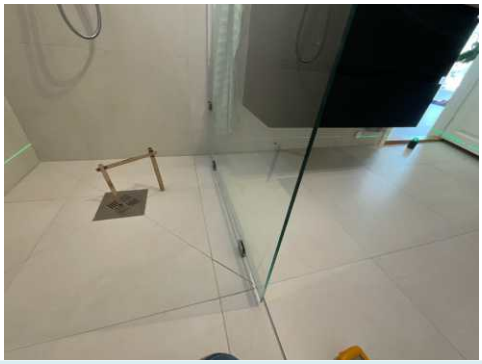
1. ETASJE > BAD/VASKEROM

Flislagt gulv med elektriske varmekabler. Fallforhold til sluk er målt til ca. 40 mm fra topp membran til topp av slukrist.

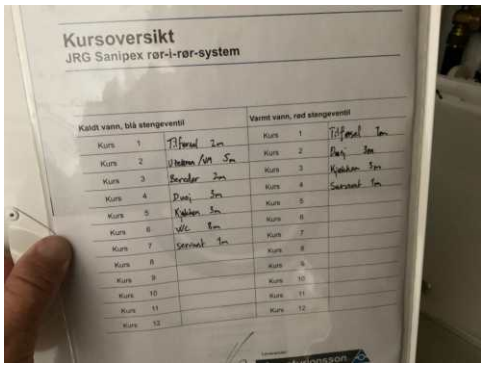
Vannrør av flexislange, pex (rør-i-rør), kobber og plastbelagt kobber.

Blanding av nyere og eldre vannrør. Mesteparten er skiftet, kun mindre del er eldre.

Vurdering av avvik:

• Mer enn halvparten av forventet brukstid er passert på innvendige vannledninger.

• Det er ikke behov for utbedringstiltak siden anlegget fungerer i dag, men ut ifra alder kan skader plutselig oppstå på eldre anlegg.

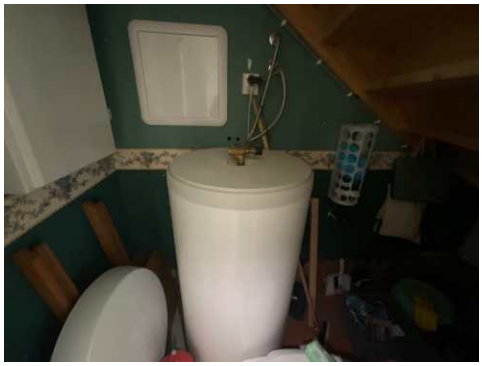
Vurdering av avvik:

• Det er ikke påvist tilfredsstillende avrenning eller annen kompenserende løsning fra varmtvannstank.
• Det er ikke påvist tilfredsstillende el-tilkobling av varmtvannstank iht. gjeldende forskrift.

Konsekvens/tiltak

• Det bør etableres tilfredsstillende avrenning eller lekkasjesikring ved varmtvannstank.
• Det bør etableres tilfredsstillende el-tilkobling etter gjeldende forskrift.

Det bør monteres et vannstoppesystem som vil stoppe vanntilførselen ved en eventuell lekkasje.
