PRIVATMEGLEREN
STJØRDAL

ØVRE GANGSTADVEGEN 32

Tilstandsrapport

Adresse: Øvre Gangstadvegen 32 , 7633, FROSTA

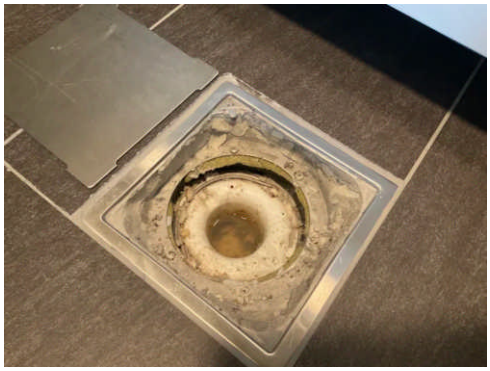
Kommentar:
Sluke er visuelt kontrollert, det ble ikke registrert avvik

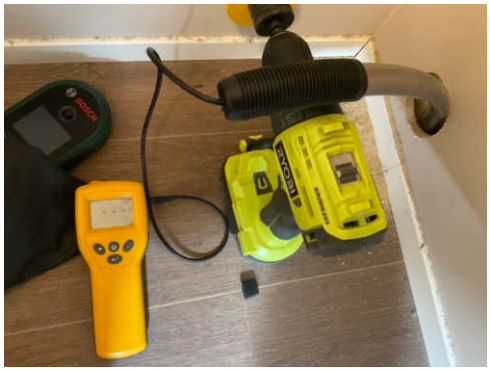
Bilde

Kommentar:
Det er utført søk etter fukt fra tilstøtende rom der dette var mulig. Ingen tegn til forhøyede fuktverdier på baksiden av membran på tilfeldige valgte plasser.

Hulltaking og måling fra soverom
