PRIVATMEGLEREN
TØNSBERG

HORTENSVEIEN 252

Tilstandsrapport

Hortensveien 252

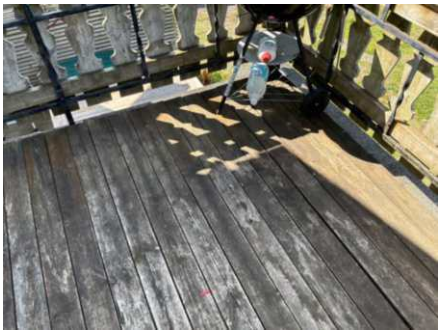
Vurdering av avvik:
- Det er påvist fukt-/råteskader i rekkverk.
- Vanntett sjikt er eldre enn 18 år og har derfor usikker fremtidig funksjon.
- Rekkverket på balkong eller terrasse er for lavt i forhold til dagens krav.

Konsekvens/tiltak
- Råteskadet rekkverk må skiftes ut for å sikre tilstrekkelig styrke og trygg bruk.
- Det anbefales å planlegge for kontroll og eventuell fornyelse av tettesjiktet for å sikre videre funksjon.
- Det anbefales å utbedre rekkverket slik at høyden tilfredsstiller gjeldende krav, for å sikre trygg bruk.
