PRIVATMEGLEREN
VIKEBØ & JØRGENSEN

NIPEDALEN 65

Tilstandsrapport

Nipedalen 65, 5164 LAKSEVÅG

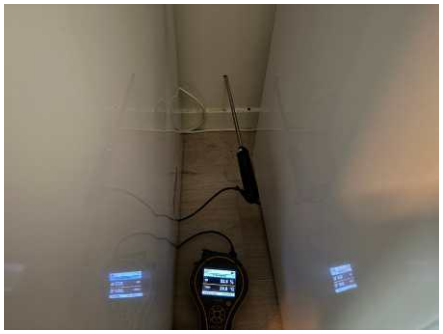
Det ble foretatt hulltaking i påforet vegg mot tilbakefylt terreng.

Fuktmåling ble utført i treverk med egnet fuktmålerutstyr. Målt fuktnivå ble vurdert som normalt/tørt, og det ble ikke registrert synlige tegn til fuktskade i undersøkt område på befaringsdagen.

Merk:
Målingen gjelder kun for det aktuelle kontrollpunktet, og forholdene kan variere i øvrige deler av konstruksjonen. Påførede vegger mot terreng må generelt vurderes som en risikokonstruksjon, særlig i eldre bygg eller der fuktsikring, drenering og ventilering kan avvike fra dagens standard.

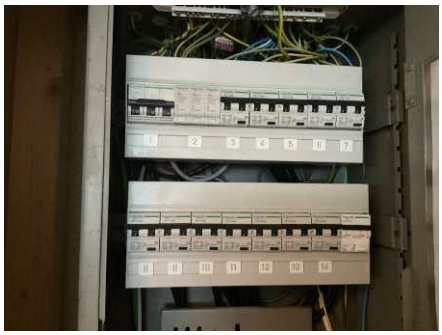
Vurdering av avvik:
• Det mangler samsvarserklæring for hele eller deler av anlegget.

• Det er uklart om det er utført arbeider som skulle hatt samsvarserklæring. Boligen har hatt flere eiere etter 1999, og det finnes ingen oversikt over arbeider på det elektriske anlegget før nåværende eiers eiertid. På grunn av at det er usikkert om alle arbeider er utført av faglærte, anbefales det en kontroll av det elektriske anlegget av kvalifisert elektrofaglig person.
