PRIVATMEGLEREN
ALLÉ

KVERNKALLVEIEN 10

Tilstandsrapport

Kvernkallveien 10, 0382 OSLO

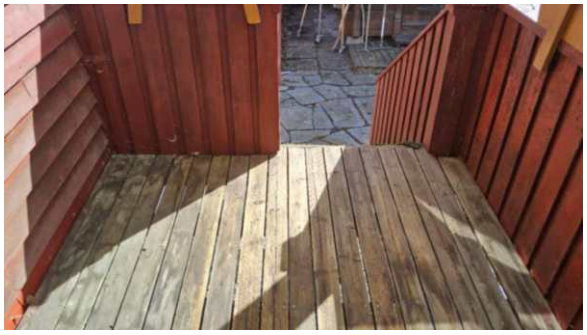
• Rekkverket på balkong eller terrasse er for lavt i forhold til dagens krav.

• Konsekvensen er at rekkverket ikke gir tilstrekkelig fallsikring i henhold til dagens krav, noe som medfører økt risiko for fallulykker og behov for utbedring for å oppnå tilfredsstillende sikkerhet.

• Det bør utføres vedlikehold og overflatebehandling av det værslitte treverket for å forlenge levetiden og redusere risikoen for råte og skader på verandaen.

Rekkverkshøyden bør økes for å ivareta sikkerheten og redusere risikoen for fallskader.
Værslitt trevirke bør vedlikeholdes eller skiftes ut for å forhindre ytterligere forringelse og redusere risikoen for råte og svekket bæreevne. Manglende tiltak kan føre til økt vedlikeholdsbehov og forkortet levetid på verandaen.
