PRIVATMEGLEREN
NORDHORDLAND

SEIMSSTRANDA 273

Tilstandsrapport

Seimsstranda 273, 5912 SEIM

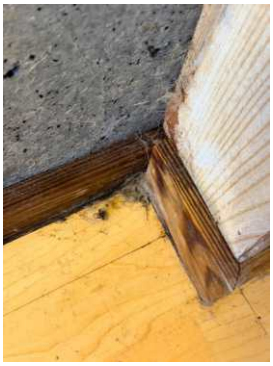
• Det ble registrert forhøyede fuktverdier i gulv/list ved betongvegg i bakgang ved vaskerom i tilbyggets 1. etasje. Betongveggen er en terrengtilbakefylt konstruksjon, og avviket gjelder det undersøkte området. Det ble registrert typisk kjellerlukt.

Etter befaringen har eier fjernet gulv og deler av tilstøtende konstruksjon i det aktuelle området. Det er fremlagt bilder av den åpnete konstruksjonen. Bildene viser eksponert betonggulv og betongvegg, uten synlige tegn til omfattende fukt- eller nedbrytningsskader i det undersøkte området. Eier opplyser at området fremstår tørt etter åpning.

Betongveggen er terrengtilbakefylt, og konstruksjoner mot terreng vil fortsatt være utsatt for fuktbelastning og fuktvandring fra omkringliggende masser. Fuktsikring og drenering er av eldre dato og har usikker gjenværende funksjon.

• TG2 settes på grunn av tidligere registrerte høye fuktutslag samt konstruksjonens beliggenhet mot terreng og usikkerhet knyttet til eldre fuktsikring/drenering. Området bør holdes under observasjon, og ved ny fuktpåvirkning, lukt eller andre symptomer anbefales nærmere undersøkelser og nødvendige tiltak.

Terrengtilbakefylte konstruksjoner vil generelt være utsatt for fuktpåvirkning og fuktvandring fra omkringliggende masser. Kostnadsestimat gjelder nærmere undersøkelser.
