RÅDYRBAKKEN 17

TILSTANDSRAPPORT

Rådyrbakken 17 , 3632 UVDAL

Befaringsdato: 20.08.2026 **Rapportdato:** 29.08.2026 **Oppdragsnr.:** 12211-2355 **Eiendomsverdi ref nr:** MF8223

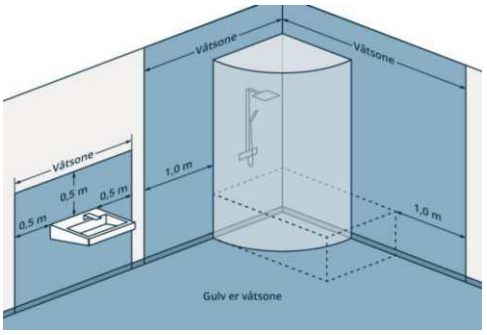
Det er påvist avvik i fallforhold til sluk i forhold til krav i forskrift på befaringstidspunktet. Fallforhold til sluk er under 1:50 80 cm ut i fra sluk i dusjsone.
Det er påvist fysiske hindringer som medfører at lekkasjevann ikke ledes til sluk. Bad/wc har tett sokkel foran dusjsone.
Det er sprekk i deler av silikonfuge i overgang gulv/vegg i ene hjørne utenfor dusjsone.
Utførelse av silikonfuge i overgang gulv/vegg er ufagmessig utført.

Bilde av vaskerom.

Bilde av gulvsluk.

Kostnadsestimatet gjelder renovering av vaskerommet i sin helhet for å etablere et helhetlig og tilfredsstillende tettesjikt på gulv og i våtsoner, inkludert nytt sluk.
