VERKESVEIEN 85

Tilstandsrapport

Fritidsbolig
Verkesveien 85, 3614 KONGSBERG
KONGSBERG kommune
gnr. 145, bnr. 5, fnr. 35

Befaringsdato: 04.09.2026 **Rapportdato:** 08.09.2026 **Oppdragsnr.:** 22120-1308 **Eiendomsverdi ref nr:** DY2035

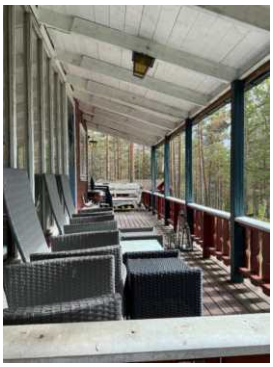
TG 2 Terrasser og plattinger på terreng

Det er etablert en overbygd terrasse på ca. 20 m² i trekonstruksjon, med terrassebord i tre og rekkverk i tre. Terrassen er overbygget med takkonstruksjon i tre.

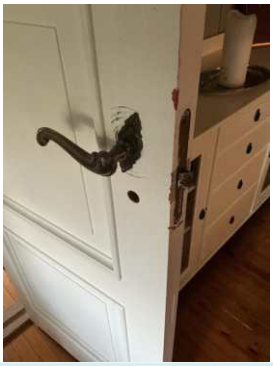
TG 2 Innvendige dører

Slitasje

Vurdering av avvik:
• Det er påvist monteringsavvik og skjevheter på enkelte dører.
