HOFFS GATE 45 B

Tilstandsrapport m/Energiattest

Hoffs gate 45B

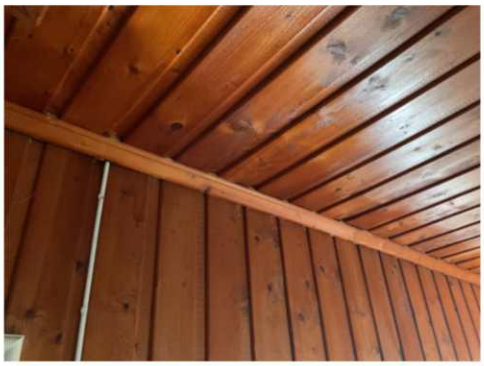
TG 2 Overflater - vegger og himlinger

Innvendige veggoverflater bestående av tapet, panel og malt strie.
Himlinger bestående av malte plater og panel.

Vurdering av avvik:
- Overflater fremstår med noe slitasje og elde.

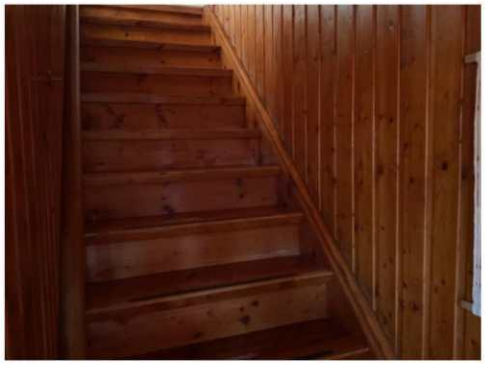
• Det mangler håndløper på vegg i trappeløpet. Dvs at den listen, stangen eller det håndtaket som er montert langs trappeløpet som man holder i når man går opp eller ned mangler.

• Manglende håndløper kan redusere muligheten for støtte ved ferdsel i trappen. Forholdet kan medføre økt risiko for fallulykker og personskade, særlig for barn, eldre og personer med nedsatt balanse.

• Håndløper bør monteres på vegg i trappeløpet for å ivareta sikkerheten og redusere risikoen for fall og personskader. Manglende håndløper kan føre til økt fare for ulykker, spesielt for barn, eldre og personer med nedsatt bevegelighet.
