Tilstandsrapport

Lindeveien 19 , 4314 SANDNES

gnr. 69, bnr. 1314

Befaringsdato: 27.08.2026 **Rapportdato:** 10.09.2026 **Oppdragsnr.:** 12301-4032 **Eiendomsverdi ref nr:** AO6746

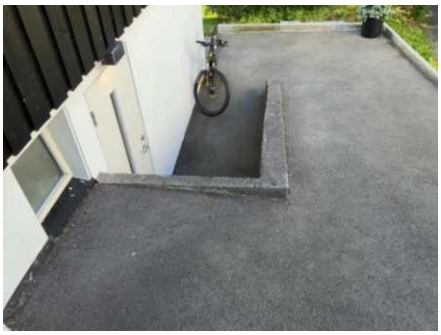
Forstøtningsmurene er av betong.

• Det mangler rekkverk/annen sikring på forstøtningsmuren(e) ut ifra dagens krav.

• Mangelfull sikring kan føre til fallulykker eller at personer mister støtte, med fare for alvorlig skade.
