Tilstandsrapport

Bekkasinveien 35 , 4318 SANDNES

Befaringsdato: 10.09.2026 **Rapportdato:** 11.09.2026 **Oppdragsnr.:** 12301-4067 **Eiendomsverdi ref nr:** IW8241

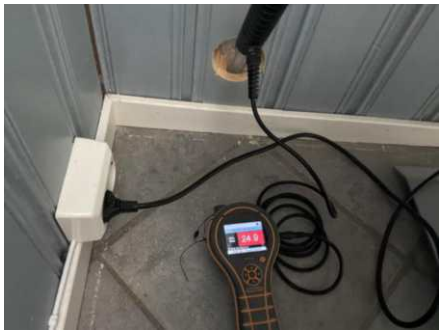
• I lukket vegg under terreng anbefales det ikke at fuktverdier overstiger 17% målt i bunnsvillen. I dette tilfellet ble det målt ca 24%.
På oppføringstidspunktet ble utforede vegger mot grunnmur bygget med plast/dampsperre. Dette har i ettertid vist seg å være uheldig med tanke på kondens/fukt, og er ikke lenger en anbefalt utførelse/oppbygning.
Det gjøres oppmerksom på at alle yttervegger mot terreng er noe mer utsatt for fuktinnsig og påfølgende skader/biologisk aktivitet. Jevnlig kontroll av kjellerens vegger mot terreng samt kontroll(oppspyling) av drens anbefales.

• Det anbefales å utbedre forholdene slik at fuktverdiene i bunnsvillen reduseres til under anbefalt nivå, for å unngå risiko for råte, muggdannelse og svekkelse av konstruksjonen.
Videre bør det vurderes å fjerne eller endre dampsperre/plast i utforede vegger mot grunnmur, da dagens løsning øker faren for kondens og fuktskader. Jevnlig kontroll av vegger og drenering bør gjennomføres for å oppdage og forhindre utvikling av skader.

Kostnadsestimatet er ikke for en helt ny drenering/utvendig fuktsikring av muren. Estimatet er for ytterligere undersøkelser som kan kreve større fysiske inngrep for å få en oversikt over utforede vegger og grunnmur.
