RØSSLYNGSTIEN 62

Tilstandsrapport

Røsslyngstien 62, 4634 KRISTIANSAND S

Befaringsdato: 29.04.2026 **Rapportdato:** 30.06.2026 **Oppdragsnr.:** 13333-5353 **Eiendomsverdi/PropCloud ref nr:** PL2184

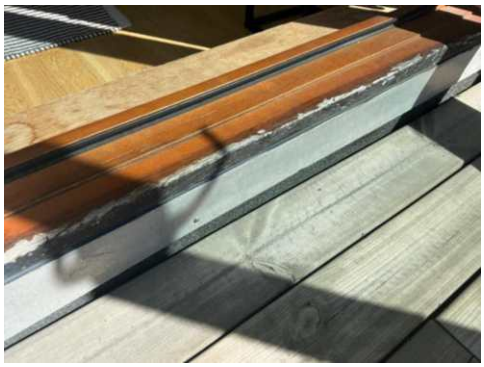
TG 1 Dører

Ytterdører ble funksjonstestet for heng i karmer og dørsvill.
- balkongdører, tredører med isolerglass. Funksjon OK. Noe slitasje på dørsvill, noe vedlikehold påregnes.
- inngangsdør, tredør med isolerglass. Funksjon OK.

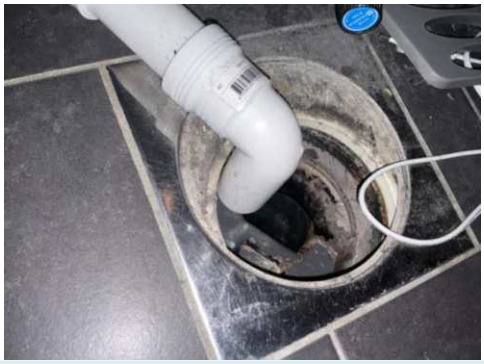
Det er synlig membranløsning i sluken. Det at membranløsning er observert i sluk er ikke en garanti for at membranløsning er tett og med ønskede oppkanter, men en indikasjon på at ting er utført fagmessig. Tetthet er ikke kontrollert.
