STUBBERUDVEIEN 151

Tilstandsrapport

Stubberudveien 151, 3031 DRAMMEN

Fagtakst

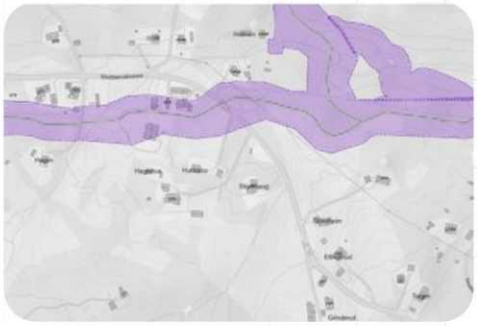
6.25 Radon

Boligen har ikke radonsperre.
Det var ikke krav til radonsperre da boligen ble oppført.
Kravene til radonsperre trådte i kraft med TEK10

TG2 settes da det verken foreligger radonsperre eller er utført målinger for å se om det er behov for tiltak.
Ifølge NGU har området høye verdier av radon i området.

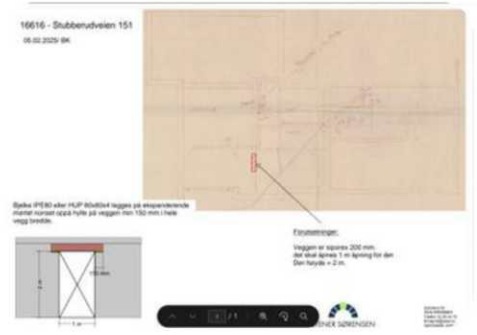
6.27 Lovlighet

Er det avvik fra byggegodkjente tegninger?	**Ja**

Bakre del av kjeller står som «ikke utgravd» på byggegodkjente tegninger.
Denne delen er utgravd med adkomst fra gavl-vegg (under terrasse).
Bad og wc 1.etg er slått sammen.
