PRIVATMEGLEREN
STJØRDAL

JOHAN GEVINGS VEG 37

Tilstandsrapport

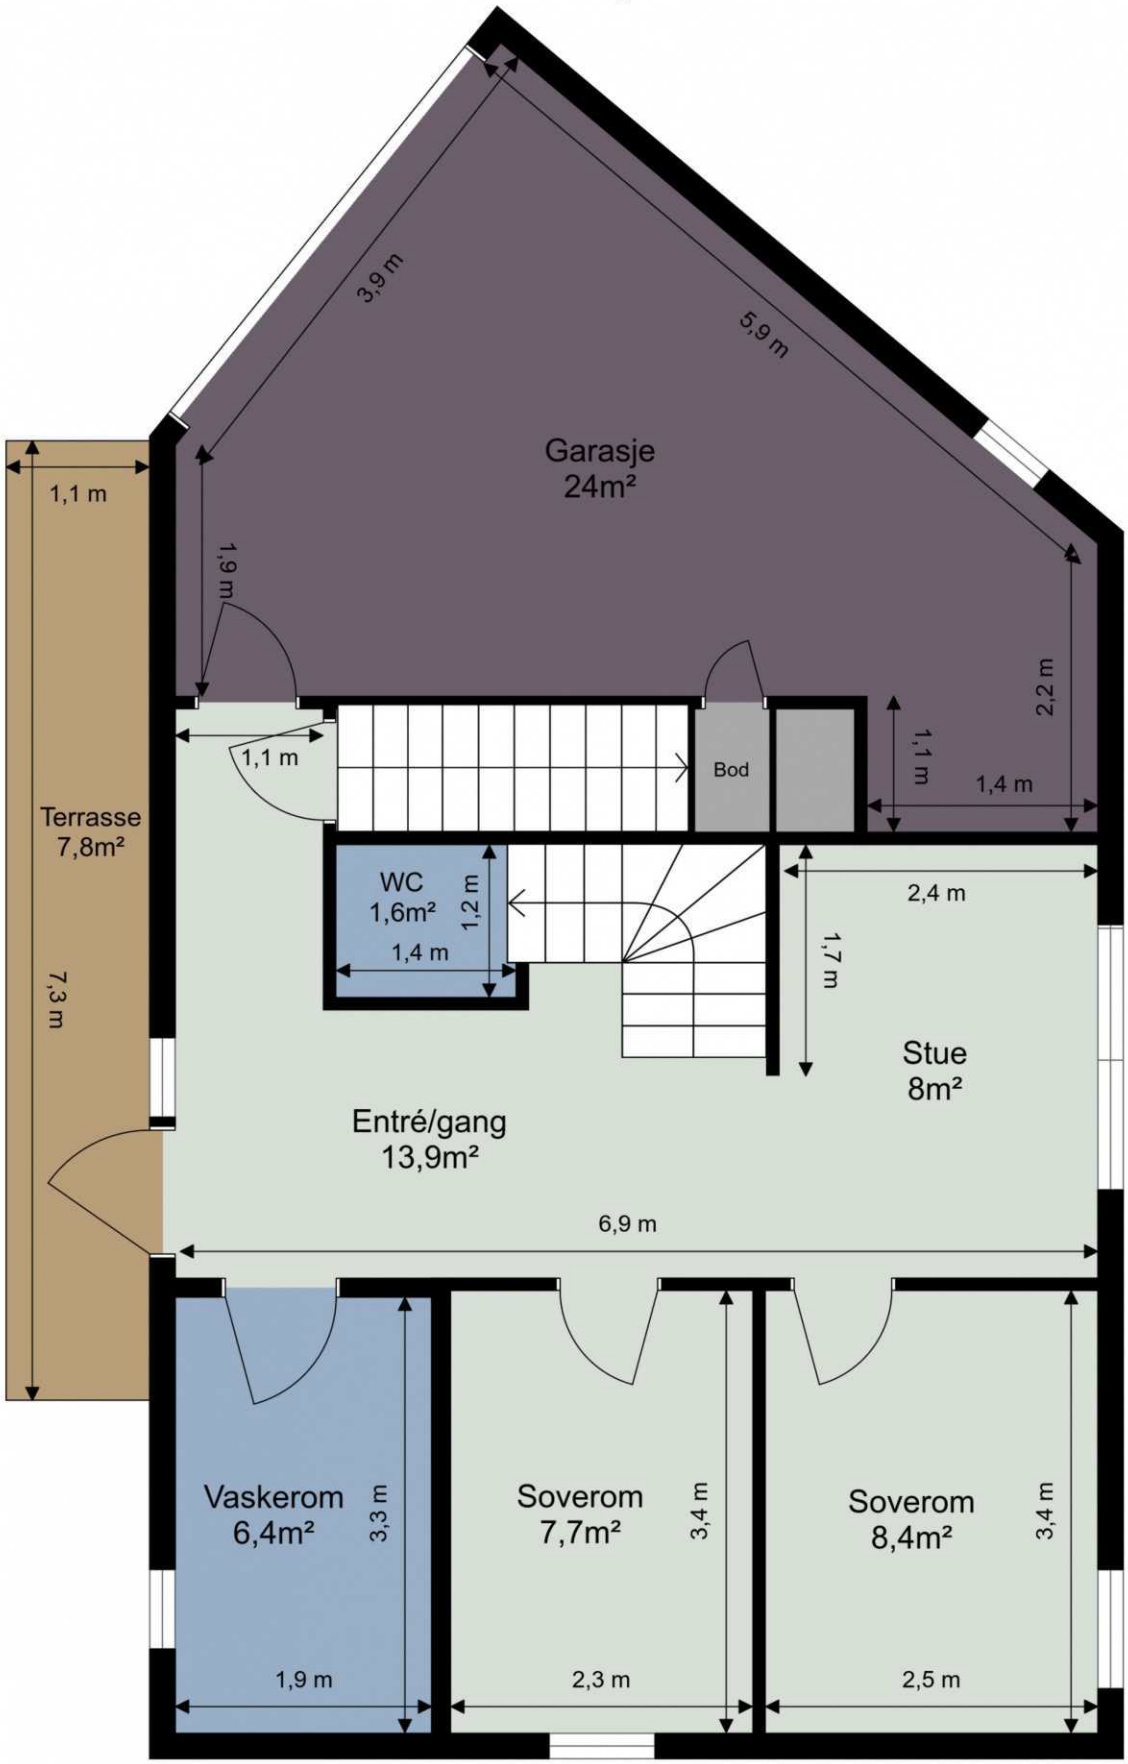
Kommentar:
Støpt gulv. Isolerte yttervegger med malt gips innvending. Malt slett himling. Motorisert leddport. Det er installert romventilator i garasjen som veksler mellom tilluft og avtrekk. Ingen skader eller avvik avdekke i garasjedelen.
