Tilstandsrapport

Enebolig
Waldemar Agers vei 2 , 1621 GRESSVIK
FREDRIKSTAD kommune
gnr. 48, bnr. 307

Befaringsdato: 21.09.2026 **Rapportdato:** 30.09.2026 **Oppdragsnr.:** 20247-1912 **Eiendomsverdi ref nr:** HE9165

Autorisert foretak: Boligconsult Takst AS

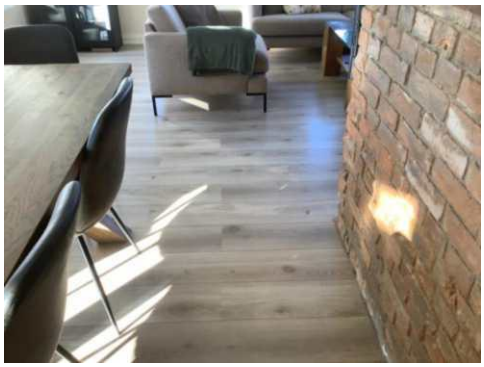
TG 2 Overflater - gulv

Overflatene er generelt godt vedlikeholdt, og har normal bruksslitasje.
Noe overflatebehandling av vegger og tak må alltids påregnes ved et eierskifte.
Normal slitasje på overflatene, noe bruksslitasje må alltid påregnes ved kjøp av brukt bolig.

• Overflater med mer bruksslitasje bør vurderes utbedret eller overflatebehandlet for å opprettholde estetisk standard og forhindre ytterligere slitasje.
Konsekvensen av å ikke utbedre er økt risiko for forringelse av materialene over tid.

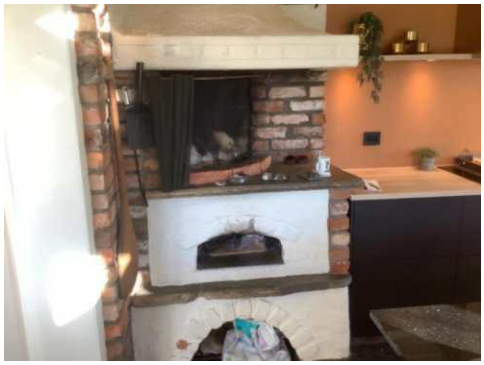
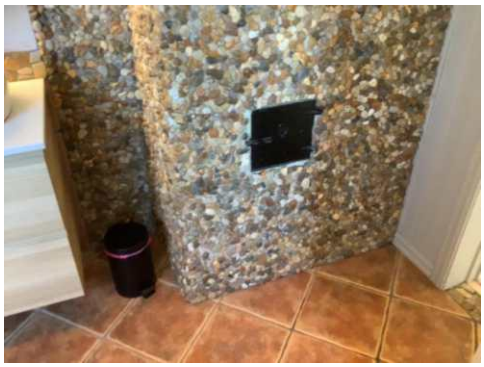
Det er montert peis i kjøkkenet og på det ene soverommet.
Innerrøret i pipen er ikke sjekket.
Da pipen er gammel bør det foretas en sjekk av piperører.

• Ildfast plate mangler på gulvet under/foran ildstedet og øker risikoen for at glør eller varme kan antenne brennbart gulv. Dette medfører brannfare og kan utgjøre fare for liv og helse.

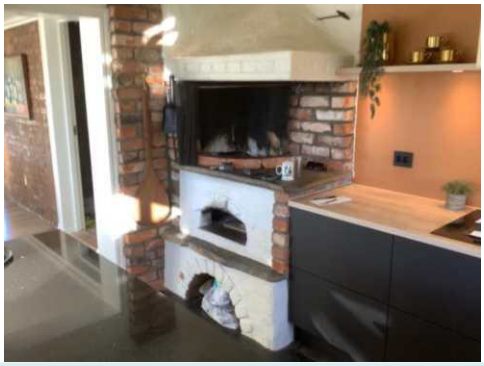
Kjøkkenet har innredning med glatte skapfronter.
Kjøkkenøyen har stein i benkeplaten, og laminat i øvrig benkeplate.
Det ble brukt fuktoverflateindikator ved kjøleskap, oppvaskmaskin og andre vanninstallasjoner. Ingen symptomer på fukt ble indikert på befaringsdagen.
Avrenning er undersøkt ved åpen vannkran og vannmengde, samt trykk er vurdert mens kranene er åpne. Ingen symptomer på avvik ble registrert på befaringsdagen.

Vurdering av avvik:
• Det er ikke montert lekkasjedeteksjon ved oppvaskmaskin/oppvaskkum utført etter 1 juli 2010.
