PRIVATMEGLEREN
BENUM & JOHANSEN

NEDRE STIBAKKEN 7

Tilstandsrapport

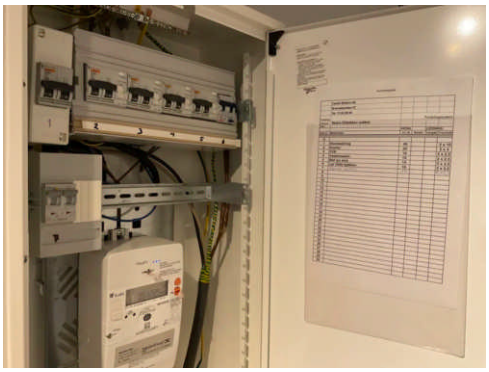
Hvordan er bereder tilkoblet strøm?
Berederen er datert før 2014 og koblet til med stikkontakt.

Kommentar:
Anbefaler alltid en kontroll av EL-anlegget av EL-fagmann i forbindelse med eierskifte av bolig dette med bakgrunn i EL-sikkerhet og at takstmannen ikke innehar spesialkompetanse på EL-anlegg. Dersom EL-arbeider er utført etter 01. juli 1999 er det huseiers ansvar og oppbevare, eventuelt fremskaffe samsvarserklæring fra utførende elektriker.
