Tilstandsrapport

Vedderheia 165 , 4642 SØGNE

Befaringsdato: 09.10.2026 **Rapportdato:** 16.10.2026 **Oppdragsnr.:** 13333-5838 **Eiendomsverdi/PropCloud ref nr:** IJ6973

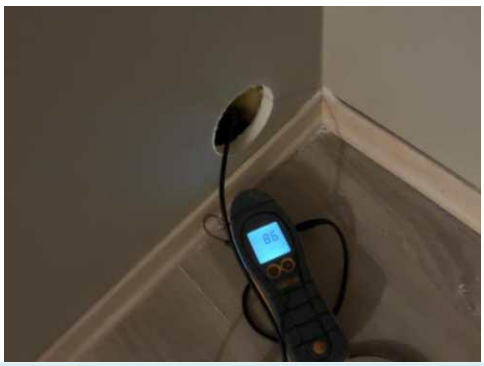
TG 1 Tilliggende konstruksjoner våtrom

Det er utført hulltaking fra tilstøtende rom, med 8,4 vektprosent utslag. Vektprosent fuktighet (ofte kalt fuktkvote) angir vekten av vannet i et materiale som en prosentandel av materialets helt tørre vekt. Utført fra under trapperom mot dusj.

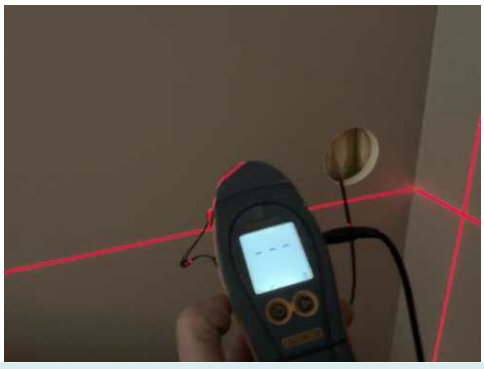
TG 1 Tilliggende konstruksjoner våtrom

Det er utført hulltaking fra tilstøtende rom, med under 7 vektprosent utslag. Vektprosent fuktighet (ofte kalt fuktkvote) angir vekten av vannet i et materiale som en prosentandel av materialets helt tørre vekt. Utgjøre fra trapperom mot dusj.

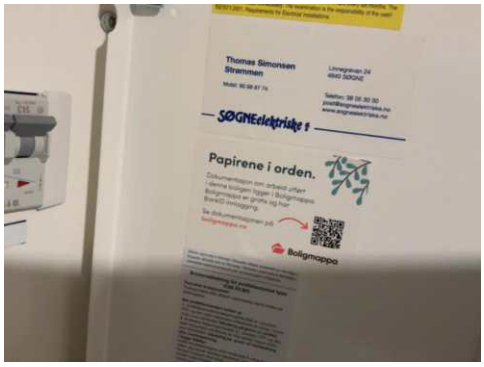
⚠ Elektrisk anlegg

Dette er en forenklet kontroll begrenset til de spørsmål og undersøkelser som forskrift til avhendingslova (tryggere bolighandel) § 2-18 inneholder. Dette kan ikke sammenlignes med en kontroll utført av offentlig myndighet (Det lokale eltilsyn) eller registrert elektrovirksomhet, og en bygningssakkyndig har verken kompetanse eller lov til å foreta en slik kontroll.

Tilstanden er vurdert ut fra den forenklede og begrensede kontrollen som forskriften inneholder. El-anlegget kan ha feil og mangler som en slik forenklet undersøkelse ikke vil avdekke. Vær derfor oppmerksom på denne risikoen, og søk videre veiledning eller få en fullstendig kontroll utført av registrert elektrovirksomhet.
