PRIVATMEGLEREN
FREDRIKSTAD

TRARAVEIEN 30

Tilstandsrapport

Enebolig
Traraveien 30, 1605 FREDRIKSTAD
FREDRIKSTAD kommune
gnr. 208, bnr. 149

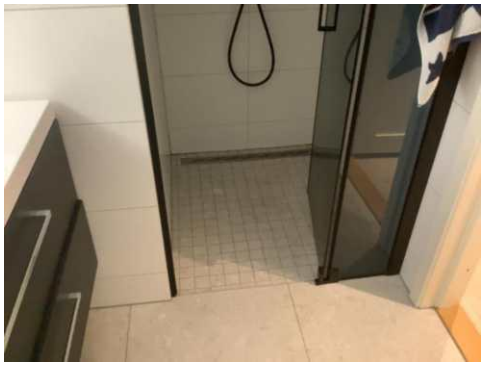
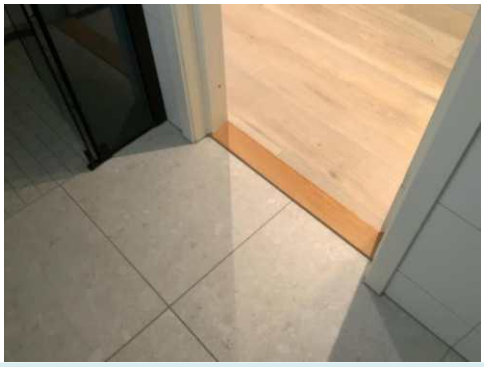
1. ETASJE > BAD

Overflatene bak fast innredning er ikke kontrollert, da disse områdene ikke har vært tilgjengelige for visuell inspeksjon. Det er for øvrig ikke observert skader, sprekker eller andre avvik på de synlige overflatene. Det er heller ikke registrert skader eller vesentlige avvik på overflatene. Det er noe svertesopp i flisfuger i dusjnisjen.

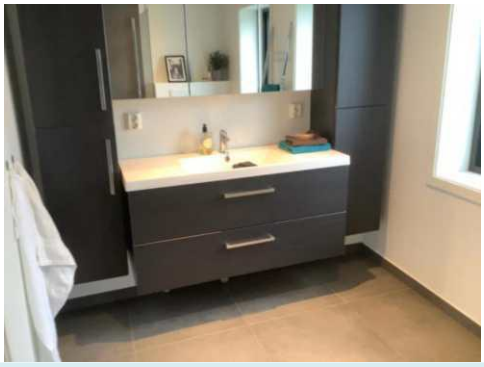
2. ETASJE > BAD

Eier opplyser at badet er fra 2021.
Badet har flislagt gulv og flislagte vegger, med gulvvarme. Rommet er innredet med baderomsinnredning med servant, veggmontert toalett og dusjnisje.
Badet har en funksjonell planløsning, og innredning og sanitærutstyr er tilpasset rommets størrelse og bruk. Overflater og utstyr fremstår som typisk for boliger fra tilsvarende byggeperiode. Det må påregnes at badets alder og manglende opplysninger om senere oppgraderinger har betydning for forventet restlevetid på overflater, tettesjikt og øvrige konstruksjoner.
