DAMVEIEN 10

Tilstandsrapport

Enebolig

Damveien 10 , 1415 OPPEGÅRD

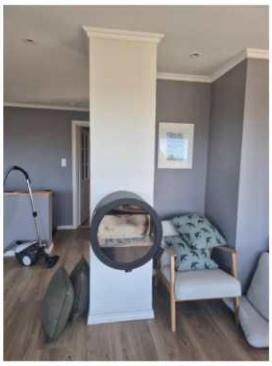
Pipe/skorsteiner og ildsteder inne i boligen

Det er elementpipe og peisovn montert hengende på pipen i stue, Da det ikke er fremlagt dokumentasjon på kontroll av pipen anbefaler vi å utføre en kontroll før pipen tas i bruk. Dette grunnet alder på pipe og en usikker fremtidig funksjon.

• Avvik: Pipe med utgått forventet brukstid.

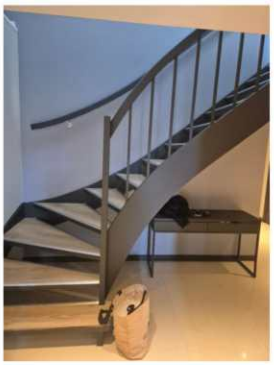
Det er malt tretrapp mellom etasjene, det er 13 cm mellom stående spiler i rekkverk og 13 cm åpninger mellom trinn. Det mangler håndløper på vegg i nedre del av trapp og en frontlist i nedre trinn.

• Åpninger i rekkverk er større enn dagens forskriftskrav til rekkverk i innvendige trapper.

• Åpninger mellom trinn i innvendig trapp er større enn dagens forskriftskrav.

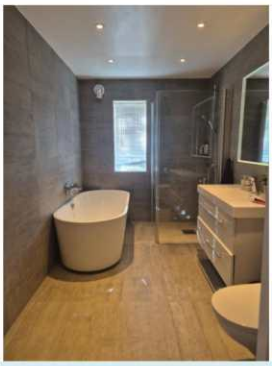
ETASJE > BAD

• Uten dokumentasjon vet man ikke om membran er korrekt utført eller om sluk, overganger og gjennomføringer er tette. Manglende dokumentasjon gir derfor økt risiko for skjulte fuktskader, selv om det ikke er synlige tegn i dag. Skader kan utvikle seg og bli omfattende før de oppdages.

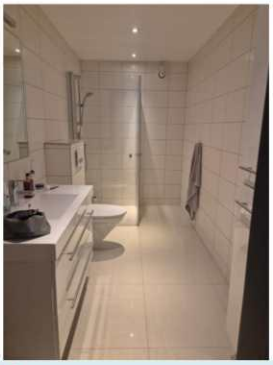
UNDERETASJE > BAD

• Uten dokumentasjon vet man ikke om membran er korrekt utført eller om sluk, overganger og gjennomføringer er tette. Manglende dokumentasjon gir derfor økt risiko for skjulte fuktskader, selv om det ikke er synlige tegn i dag. Skader kan utvikle seg og bli omfattende før de oppdages.

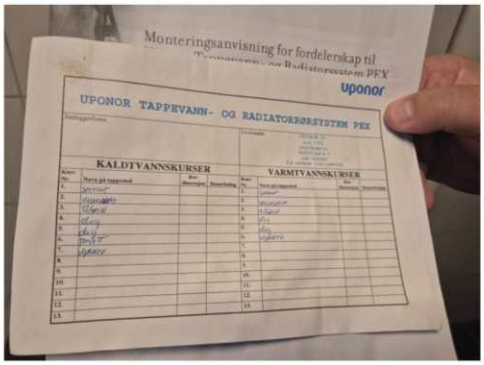
TG 1 Innvendige vannledninger

Innvendige vannledninger er av plast (rør-i-rør) og er besiktiget i rørskap. Avrenning fra skap til gulv med sluk. Alle vannrør fra 2013-2016.
