PRIVATMEGLEREN
LARVIK

NEDRE BØKELIGATE 1

Tilstandsrapport

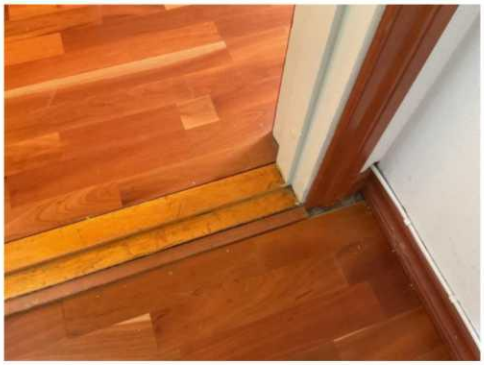
TG 2 Overflater - gulv

Innvendige gulvoverflater bestående av parkett.

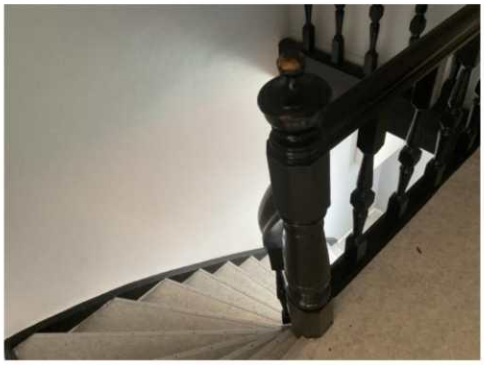
• Det mangler håndløper på vegg i trappeløpet. Dvs at den listen, stangen eller det håndtaket som er montert langs trappeløpet som man holder i når man går opp eller ned mangler.

• For store åpninger i rekkverket kan medføre økt risiko for fall og personskader, særlig for barn.

• Åpningene i rekkverket bør reduseres slik at de tilfredsstiller dagens forskriftskrav, for å hindre at barn kan komme seg gjennom eller sette seg fast.
Konsekvensen av for store åpninger er økt risiko for personskade, spesielt for små barn.

• Håndløper bør monteres på vegg i trappeløpet for å ivareta sikkerheten og redusere risikoen for fallulykker. Manglende håndløper kan føre til økt fare for fall og personskader.

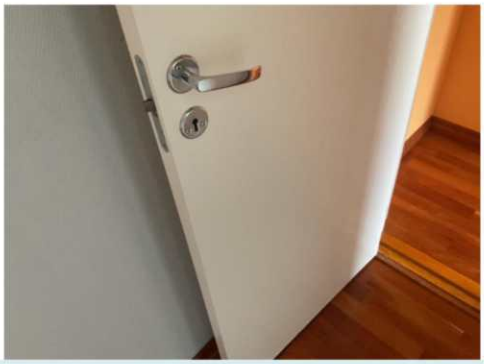
Innvendig har leiligheten malte glatte dører.
Dører må justeres.

• Det er påvist monteringsavvik og skjevheter på enkelte dører.

• Det anbefales å utbedre avvikene ved justering, vedlikehold eller utskifting etter behov.

• Dørene bør justeres for å utbedre monteringsavvik og skjevheter, slik at funksjon og brukervennlighet opprettholdes.
Dersom tiltak ikke gjennomføres, kan det føre til at dørene blir vanskelige å åpne og lukke, samt økt slitasje på hengsler og karm.
