GYLDENLØVES GATE 19
A

Tilstandsrapport

Rapport utført av PrivatMegleren Park den 03.11.2026

Gyldenløves gate 19 A, 0260 OSLO

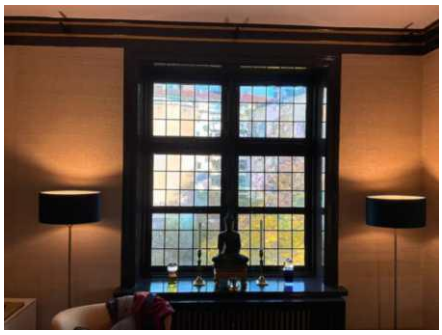
Vurdering av avvik:
• De eldre vinduene fra 1987 har passert forventet brukstid. Dette avviket gjelder ikke vinduet som ifølge hjemmelshaver ble skiftet i 2024.

Konsekvens/tiltak
• De eldre vinduene bør vedlikeholdes og følges opp. Utskifting må vurderes ut fra vinduenes funksjon og videre tilstandsutvikling. Alderen medfører økt risiko for punktering av isolerglass, trekk, varmetap og økt vedlikeholdsbehov.

Det bør monteres nytt glass i vinduet på toalettrommet for å sikre tilfredsstillende isolasjon, sikkerhet og beskyttelse mot fukt og trekk.

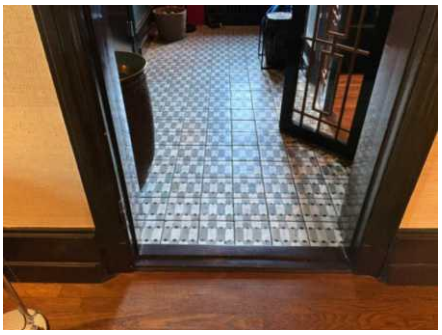
Mindre knirk, skjevheter, riss og lokale ujevnheter kan forekomme som følge av bygningens alder, bruk og naturlige bevegelser i konstruksjonen.

Det er ikke utført nivåmålinger, konstruksjonsåpninger eller andre inngående undersøkelser av gulvene. Skjulte avvik kan derfor ikke utelukkes. Kjøper anbefales å undersøke forholdene nærmere dersom gulvenes planhet, oppbygning eller tilstand er av særlig betydning.

Konsekvens/tiltak
• Det bør påregnes overflatebehandling, utbedring eller utskifting av gulvoverflater ved behov for å lukke avviket.
Konsekvensen av å ikke utbedre er hovedsakelig estetisk, men vedvarende slitasje og knirk kan over tid føre til redusert komfort og eventuelt forverring av tilstanden.

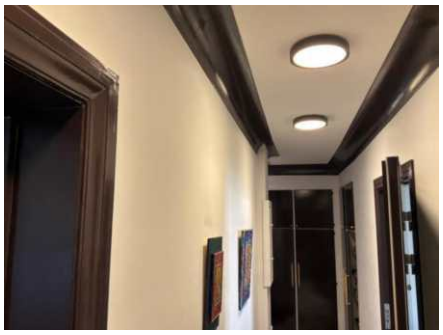
TG 1 Overflater - vegger og himlinger

Beskrivelse
Overflatene i himlinger består hovedsakelig av slette, malte flater. Vegger er malt på tapet og har ulike tapetformer. I gang, soverom og bod ved gang er veggene slette og malte. Overflater i våtrom er vurdert og beskrevet under egne kontrollpunkter.

Ved visuell befaring ble det ikke registrert vesentlige avvik utover normal alders- og bruksslitasje.

Mindre riss, merker, skjolder, lokale ujevnheter og avvik i maling eller annen overflatebehandling kan forekomme som følge av alder, bruk, innfestinger og naturlige bevegelser i konstruksjonene.
