Tilstandsrapport

Listerveien 32 E , 4624 KRISTIANSAND S KRISTIANSAND kommune

Befaringsdato: 19.10.2026 **Rapportdato:** 21.10.2026 **Oppdragsnr.:** 13333-5858 **Eiendomsverdi/PropCloud ref nr:** HQ3071

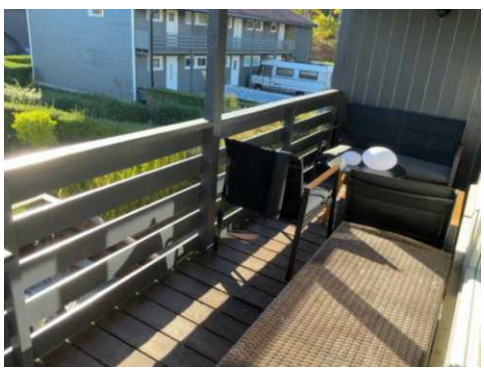
• Noe alder og værslitasje på treverk.

• Avvik: Det er horisontale spiler på rekkverk. Dette tillates ikke i dagens forskrifter med mindre man setter på glass/plast eller annen løsning på innvendig side som forhindrer klatremulighet for barn mm.

Byggeforskrifter ble endret i 2017 til at rekkverk/gjerde skal være 100cm. Tidligere krav var 90cm og lavere avhengig av år. Høyden bedømmes etter dagens forskrift.

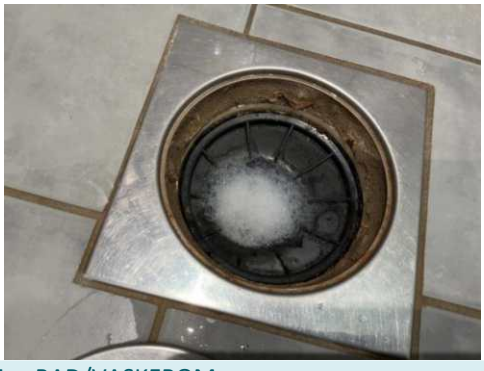
TG 2 Vanntett sjikt, membran og sluk

Det er synlig mindre del membranløsning under klemring. Det at membran er observert i sluk tilsier ikke at løsningen garanteres tett, men det indikerer at det er fagmessig utført. Tetthet er ikke testet.

• Estimert levetid oppnådd. Selv om det ikke er observert åpenbare avvik som lekkasje liknende, så vil alder tilsi vedlikehold. Endret bruksmønster/flere brukere mm kan endre vilkår for funksjon.

• Mer enn halvparten av estimert levetid for membranløsning er oppnådd. Det bør følges opp med jevnlig kontroll og vurdering av tilstand for å avdekke eventuelle tegn til slitasje eller lekkasje, da risikoen for svikt og fuktskader øker med alder. Vedlikehold kan ikke utelukkes.

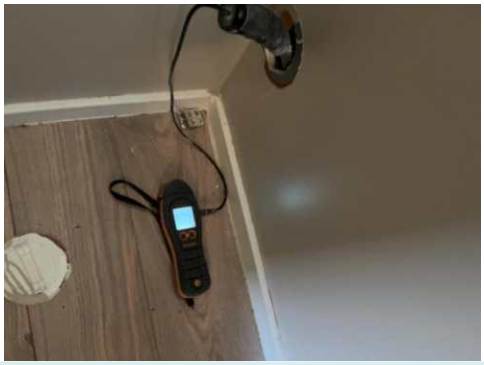
2 ETASJE > BAD/VASKEROM

TG 1 Tilliggende konstruksjoner våtrom

Det er utført hulltaking fra tilstøtende rom, med under 7 vektprosent utslag. Vektprosent fuktighet (ofte kalt fuktkvote) angir vekten av vannet i et materiale som en prosentandel av materialets helt tørre vekt. Utført fra bod mot dusj.
