Tilstandsrapport

Kirkegata 33, 4612 KRISTIANSAND S

Befaringsdato: 03.01.2025 **Rapportdato:** 15.01.2025 **Oppdragsnr.:** 19344-1791 **Referansenummer:** KY7552

TOMANNSBOLIG

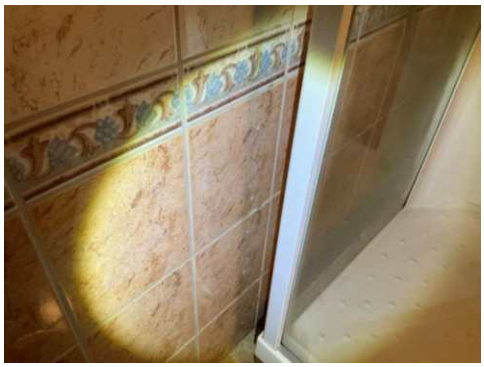
TG 2 Overflater vegger og himling

Hull/sår i vegg bak kabinett etter tidligere innfesting på utstyr. En flis bak kabinett som har annen farge og limt fast med silikon. Ukjent årsak til hvorfor det er denne løsningen

En flis bak kabinett er fuget fast med silikon

Hull i vegg bak kabinett fra tidligere innfesting

Type overflater og løsninger tilsier at det må opprettholdes bruk av kabinett ved dagens standard.

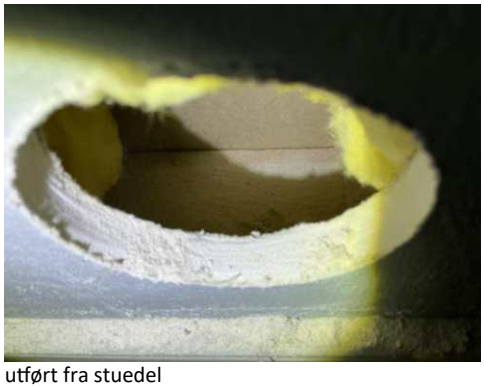
TG 1 Ventilasjon

Mekanisk avtrekk. Begrenset mulighet for tilluft ved døren grunnet manglende spalte.
