BRATTBAKKEN 4

Tilstandsrapport

Brattbakken 4, 1513 MOSS

Selveier enebolig på selveiertomt, bygget i 1936

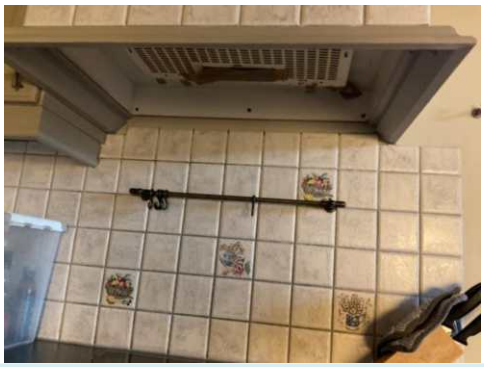
TG 2 Avtrekk

Det er kjøkkenventilator med avtrekk ut.

Vurdering av avvik:
• Det er påvist andre avvik:

Høy alder på ventilator.

Ikke nødvendig med tiltak da den fungerer i dag, men grunnet alder kan skader plutselig oppstå.
