TILSTANDSRAPPORT

Firemannsbolig

Tangenheia 51 A

Rapportdato

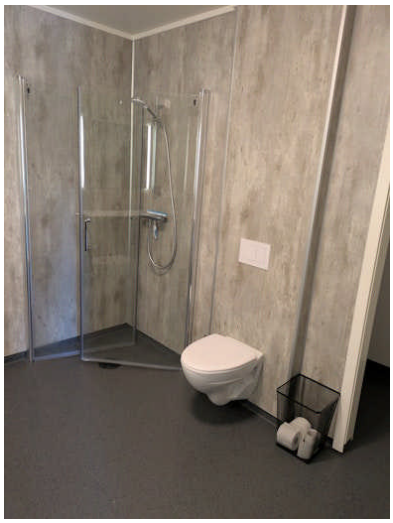
Kommentar:
Ingen skader observeres på innredningen eller sanitærutstyret. Toalettet er stabilt festet og spylefunksjonen fungerer normalt.
Eventuelt lekasjevann fra innebygget cisterne er sikret med membran som leder lekasjevann ut ved rør fra cisterne til toalettskål (løsning levert av produsent for sanitærutstyret).
Normalt vanntrykk og god avrenning på avløpet. Ingen skader observeres på sanitærutstyret.
Fordelerskap for tappevannet på vegg med drensrør og "siklemikk" ført ned fra skapet og ut i rommet.

Vegghengt toalett og svindør for dusjsone

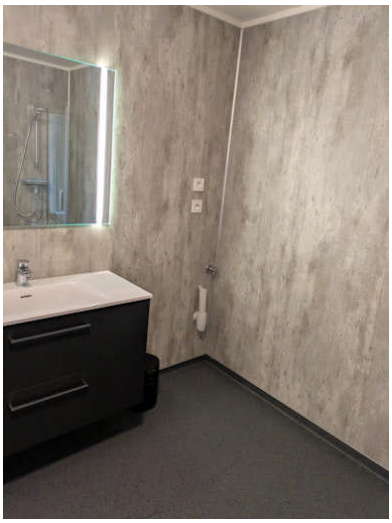
Servant med underliggende seksjon

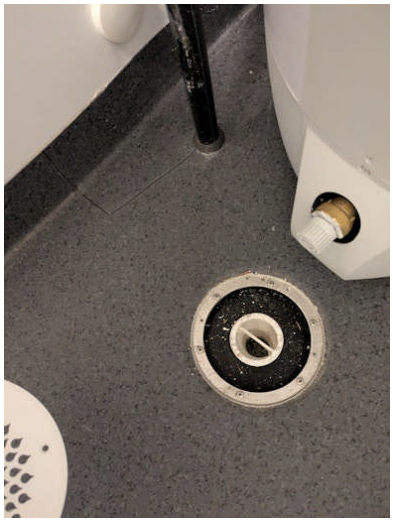
Kommentar:
Det er etablert plastsluk godt synlig foran VV-bereder.

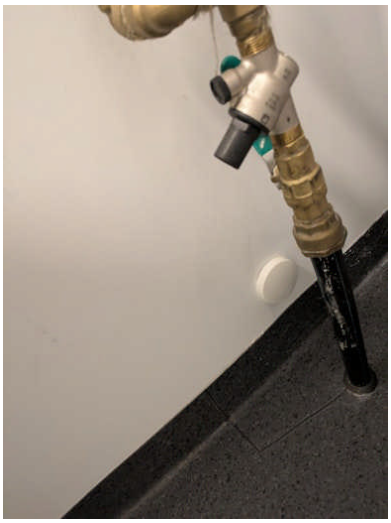
Kommentar:
Våtrommet belastes ikke med vann direkte på overflater. Fuktsøk ga ingen negative fuktutslag. Visuell kontroll av overflater ga ingen erfaringsmessige tegn til svikt og badet vurderes å være tørt og fri for fukt inne i konstruksjonen.

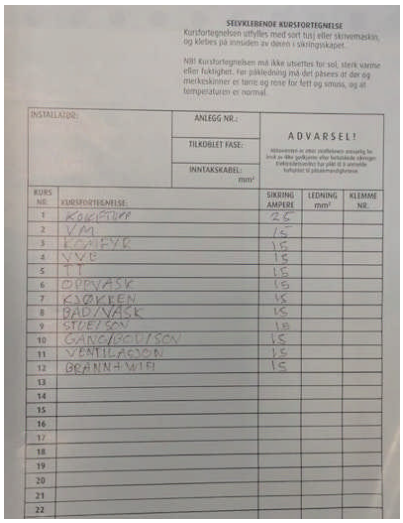
Ble det funnet synlige avvik?
Nei

Spørsmål til selger: Løses sikringene ofte ut?
Nei

Kommentar:
Det har ikke vert noe problem

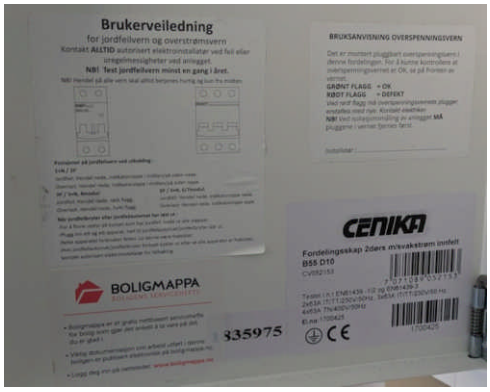
Oppslag i sikringsskapets dør

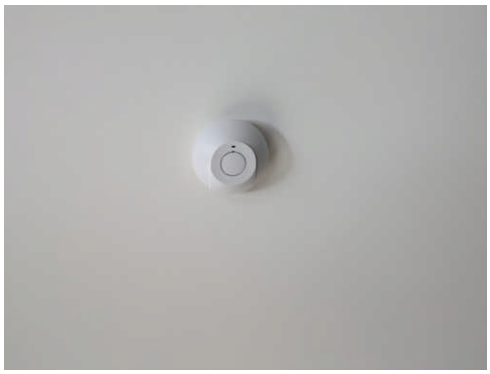
18 Brannslukkere og røykvarslere

Er det brannslukkere i boligen?
Nei
