BRISINGAVEIEN 7

Tilstandsrapport

Rapport utført av PrivatMegleren Fredrikstad den 23.05.2025

Brisingaveien 7, 1655 SELLEBAKK

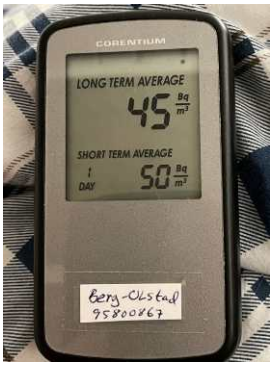
TG 2 Radon

Radonmåling er utført.

Vurdering av avvik:
• Eier opplyser om at det har vært avholdt en radonmåling, men det foreligger ingen dokumentasjon på målingen.

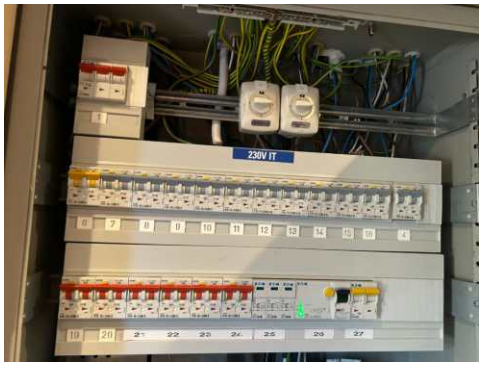
Inntak og sikringsskap

Alt som er utført i eiers tid opplyses utført av godkjent elektrikker firma. Hva som er utført før dette er ukjent.

3. Foreta en helhetsvurdering av det elektriske anlegget, dets alder, allmenne tilstand og fare for liv og helse. Bør det elektriske anlegget ha en utvidet el-kontroll?
Nei
