PRIVATMEGLEREN
FREDRIKSTAD

FESTNINGSVEIEN 9

Tilstandsrapport

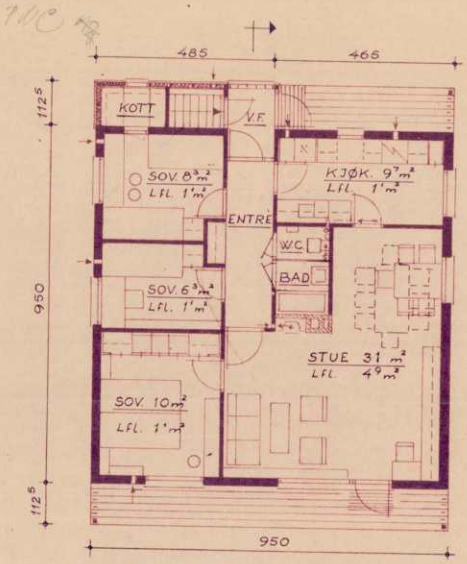
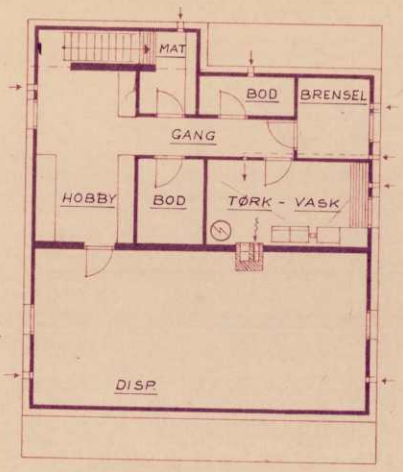
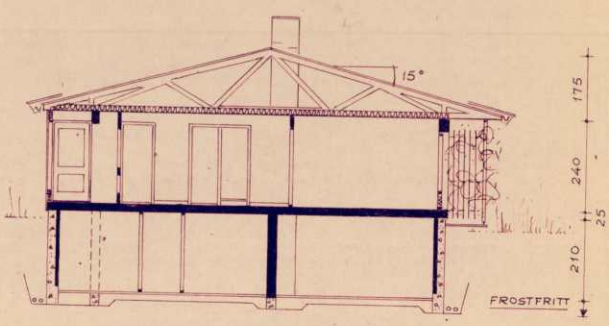
ARK.M.N.A.L. Arne Garløv	SKALA	DATO 26.1.66
Motto: "Mor til tre"	1:100	TEGN. KONTR.
	Modell: 1031A÷, 85 m²	
	Anmeldelsestegning PLANER - SNITT	
	Tegn.nr.	2

1. Pipe må være minst 80 cm over møne.
2. Lettbetongvegger må pusses ferdig utvendig.
3. Trapp og balkong må pusses ferdig utvendig.
4. Nedløpsrør må forbindes med rør i bakken.
5. Det gjenstår noe utvendig maling.
6. Sinkbeslag mangler på hoveddør og noen vinduer.
7. Innvendig kjellertrapp monteres.
8. Kjeller pusses ferdig.
9. Ventiler settes inn i kjeller.
10. Varmtvannsbereder må løftes og stå på fundament.
11. Kanal gjennom taket må sikres mot kondens (isoleres).
12. Sprekker i treverk under glasset i vindfang utbedres.
