GILBOVEIEN 25

Tilstandsrapport

Gilboveien 25, 1680 SKJÆRHALDEN

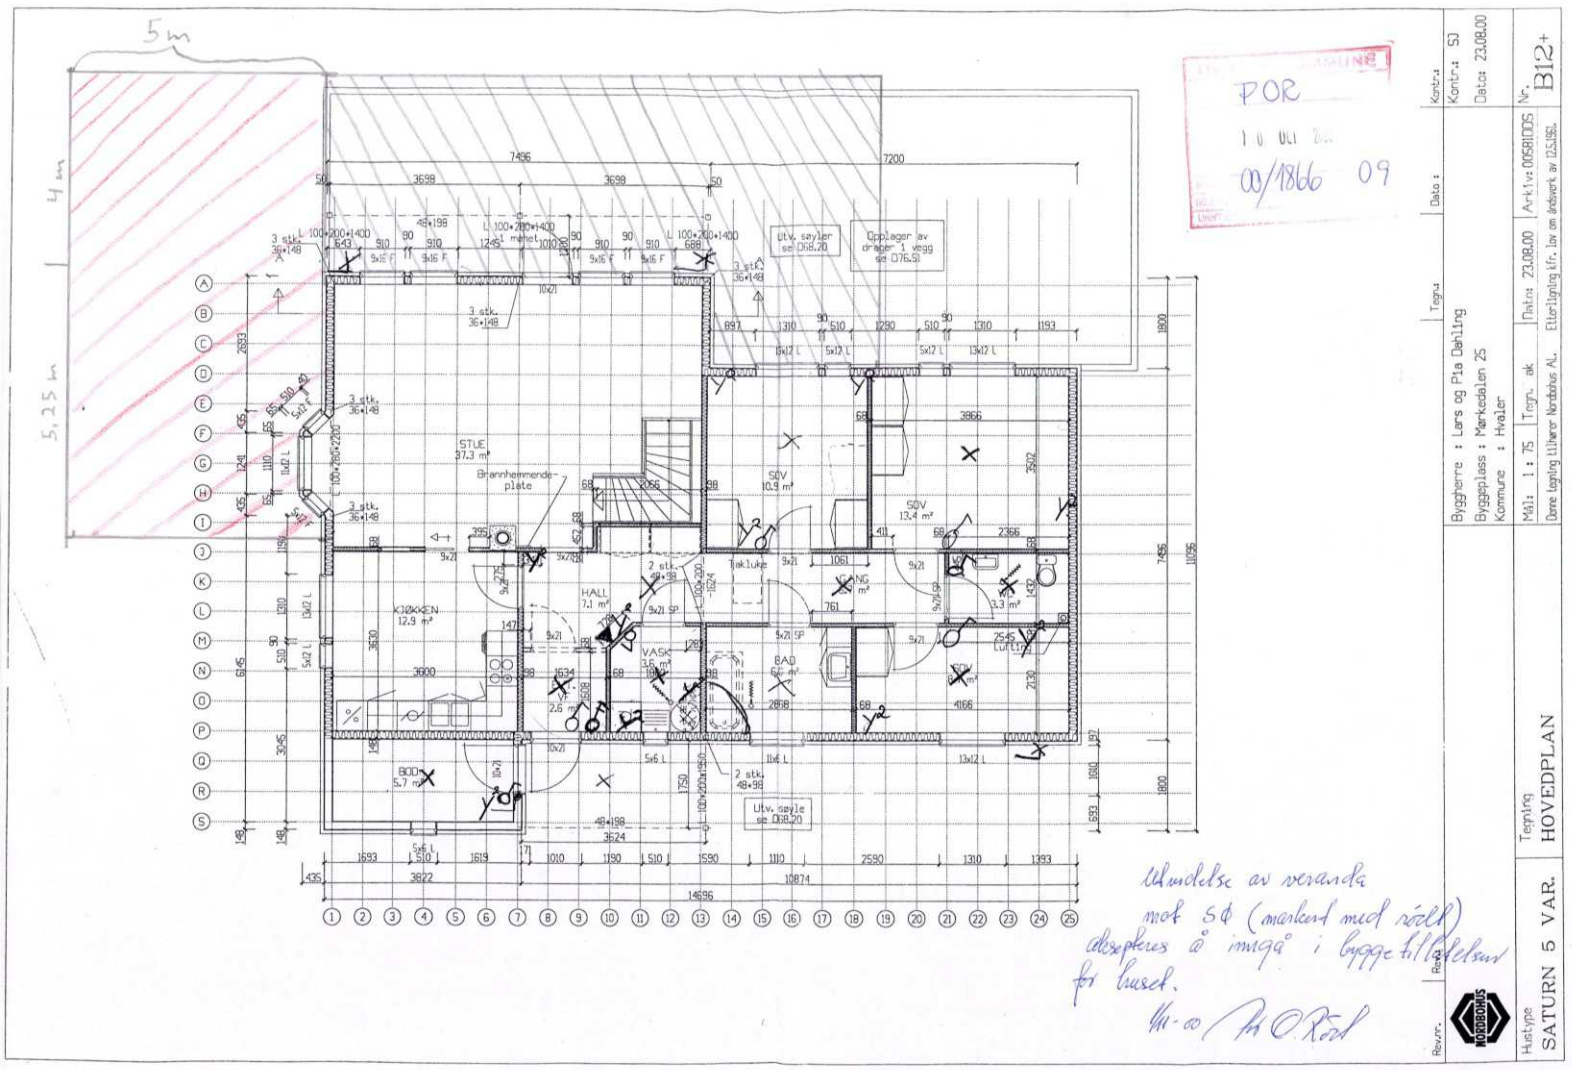
Utvidelse av veranda mot SØ (merket med rødt) aksepteres å inngå i byggetillatelsen for huset.
11-00 Per Ø Rød
