LUNDEBYVEIEN 196

Tilstandsrapport

Lundebyveien 196, 1878 HÆRLAND

Selveier enebolig på selveiertomt, bygget i 1939

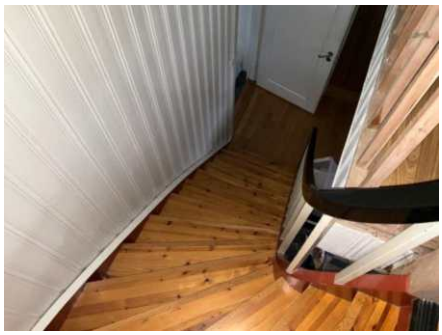
TG 2 Innvendige trapper

Boligen har malt tretrapp.

Vurdering av avvik:
• Åpninger i rekkverk er større enn dagens forskriftskrav til rekkverk i trapper.
• Det mangler håndløper på vegg i trappeløpet.
• Rekkverkshøyder er under dagens forskriftskrav til rekkverk i trapper.
