Meglers verdivurdering

Skanseveien 19, 1599 MOSS

Selveier enebolig på selveiertomt, bygget i 1988

Tilstandsrapport

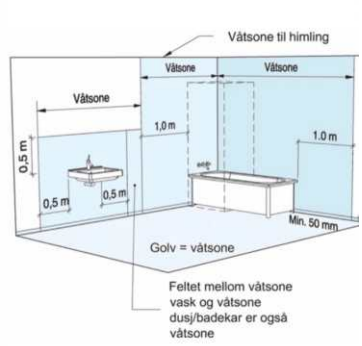
TG 2 Overflater vegger og himling

Flis på vegger og malt mdf panel i taket.

Vurdering av avvik:
• Det er vindu/dør med ikke fuktbestandige materialer i våtsonen (ved vask, dusj, badekar, osv.), løsningen eller byggematerialet er uegnet.

Konsekvens/tiltak
• Andre tiltak:

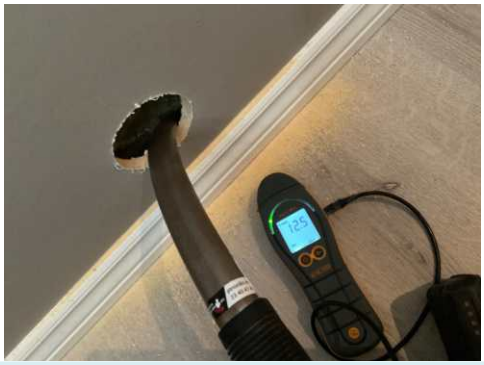
Det er naturlig ventilering.

Vurdering av avvik:
• Rommet har kun naturlig ventilasjon.

Konsekvens/tiltak
• Elektrisk avtrekksvifte bør monteres for å lukke avviket.

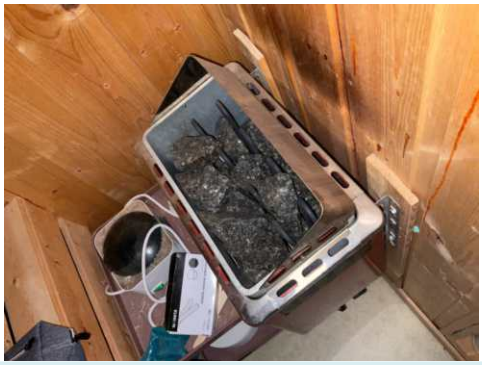
Badstueaggregat.

Vurdering av avvik:
• Mer enn halvparten av forventet brukstid er passert på badstuovn.

Konsekvens/tiltak
• Det er ikke behov for umiddelbare utbedringstiltak, men ut ifra alder kan svikt lett oppstå.
