Tilstandsrapport

Fritidsbolig
Blåstigen 128, 2612 SJUSJØEN
RINGSAKER kommune
gnr. 815, bnr. 19

Befaringsdato: 24.01.2025 **Rapportdato:** 30.01.2025 **Oppdragsnr.:** 22339-1066 **Referansenummer:** TR1300

Autorisert foretak: Lillehammer Takst AS **Sertifisert Takstingeniør:** Carl Magnus Håvemoen **Vår ref:** Carl Magnus Håvemoen

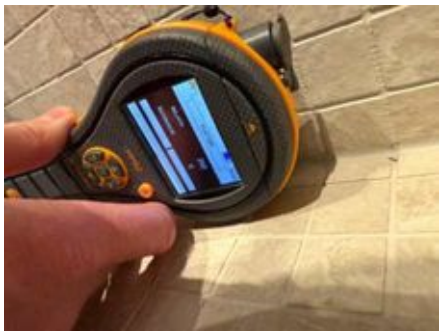
ETASJE > BAD I TILBYGG.

Vurdering av avvik:
• Våtrommet mangler tilluftsventilering, f.eks. spalte/ventil ved dør.

Tilluft trengs for å trekke fuktig luft ut.
For lite utskifting av fuktig luft kan føre til fuktskader.

Våtrommet mangler tilluftsventilering, f.eks. spalte/ventil ved dør.

Konsekvens/tiltak
• Det bør etableres tilfredsstillende tilluft til våtrom f.eks. luftespalte ved dør e.l.
