PRIVATMEGLEREN
LARVIK

VIKVEIEN 138

Tilstandsrapport

Hvarnes Taksering Erland Svae
Hedrumveien 2587
3282 KVELDE

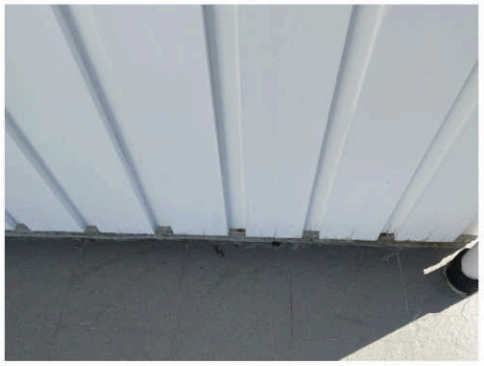
TG 2 Veggkonstruksjon

Veggene har tømmerkonstruksjon kledd utvendig med tømmermannskledning.
Kledning på gavlspiss og byttet vinduer 2014.
Etterisolert yttervegger i stue med 70 mm mineralull.

Det ble registrert noe tørsprekker i kledning.

Det må regnes med utskifting av enkelte kledningsbord.

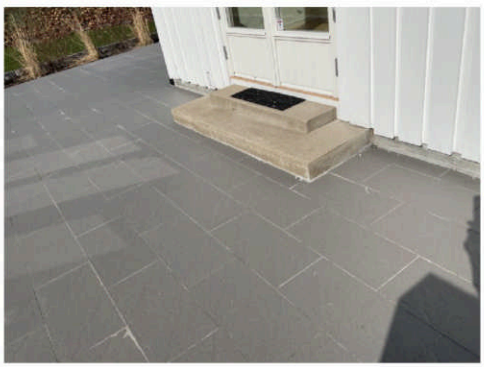
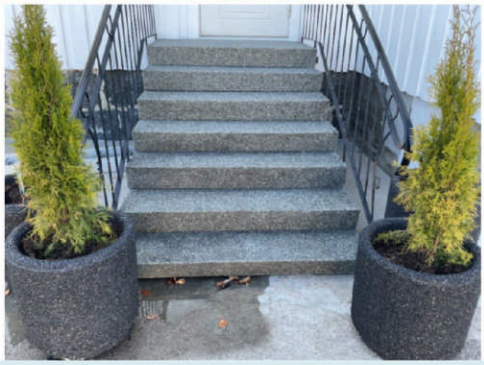
TG 2 Utvendige trapper

Det ble registrert løst rekkverk på trapp ved inngangsparti.

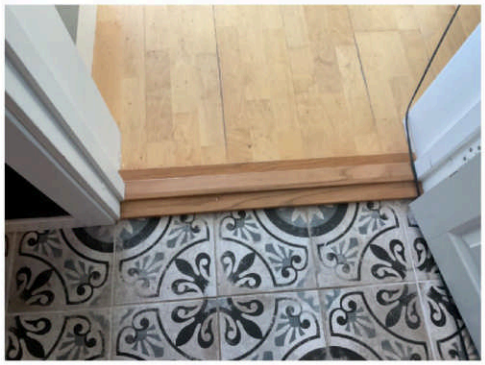
TG 2 Overflater

Parkett og enkelte fremstår med slitasje og elde.

Parkett må slipes og lakkes evt. byttes. Oppgradering av enkelte overflater må regnes med i forhold til dagens standard.

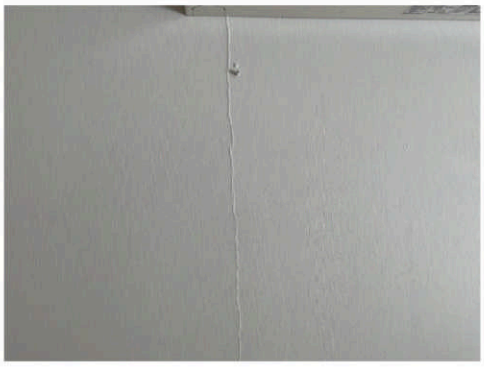
TG 3 Etasjeskille/gulv mot grunn

Etasjeskille i trebjelkelag.
Det ble målt 20 skjevheter på gulv i vinterhage.
Det ble målt 20 mm skjevhet på gulv i soverom med belegg.
Det ble målt 35 mm skjevhet på gulv i soverom med teppe.
Setningsskader i tilbygg. (bad)

Vurdering av avvik:
• Målt høydeforskjell på over 30 mm gjennom hele rommet.
Tilstandsgrad 3 gis med bakgrunn i standardens krav til godkjente måleavvik.

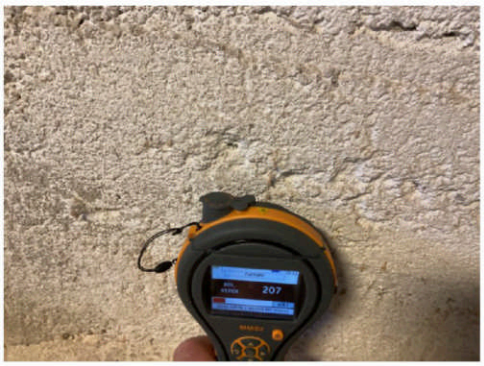
TG 2 Rom Under Terreng

Vurdering av avvik:
• Det er påvist indikasjoner på noe fuktgjennomtrenging i kjellergulv.

Konsekvens/tiltak
• Det påviste fuktnivå gir grunn til å overvåke konstruksjonen jevnlig for å se utvikling over tid, og eventuelt foreta tiltak for å unngå fuktskader.

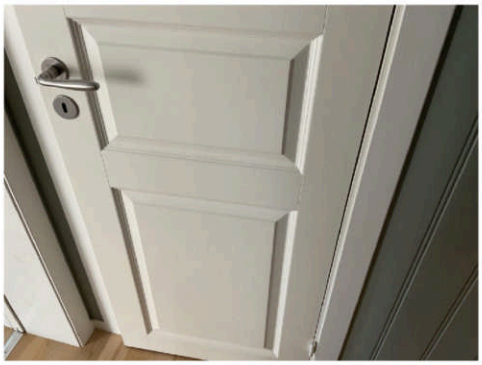
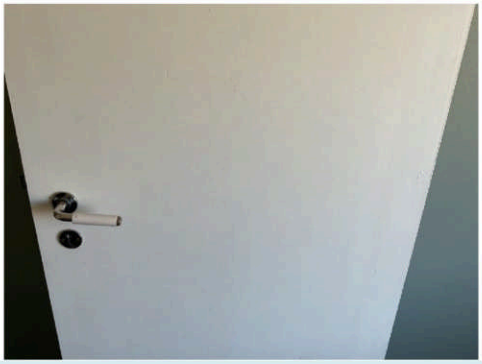
TG 1 Innvendige dører

Innvendig har boligen malte fyllingsdører.
En eldre malt dør tg 2.

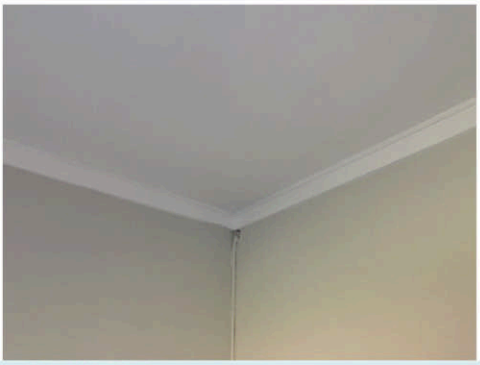
TG 2 Overflater vegger og himling

Malte plater på vegger og i himling.

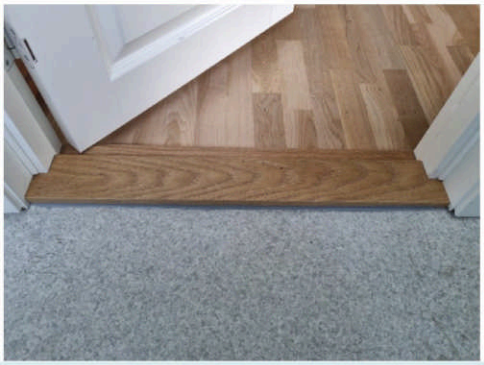
TG 1 Overflater Gulv

Belegg på gulv. Rommet har ingen varmekilde.

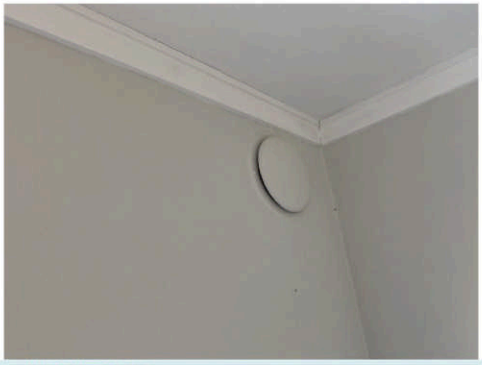
TG 2 Ventilasjon

Vurdering av avvik:
• Rommet har kun naturlig ventilasjon.

Konsekvens/tiltak
• Elektrisk avtrekksvifte bør monteres for å lukke avviket.

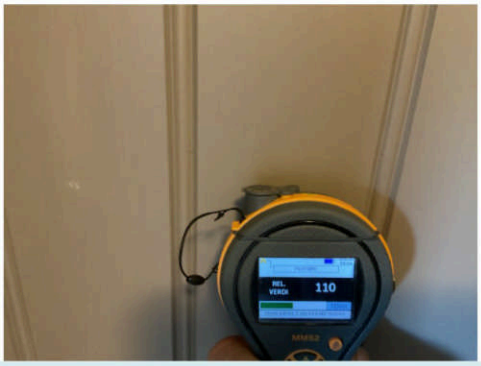
Bad med flislagt gulv med varmekabler, flis og panel på vegger og malte plater i himling.
Baderomsinnredning med nedfelt servant, toalett og dusj.
Baderommet har setningsskader, og sprekker i gulvfliser.

Vurdering av avvik:
• Våtrommet må oppgraderes for å tåle normal bruk etter dagens krav.

Konsekvens/tiltak
• Våtrommet må totalrenoveres. Alle forhold med tettesjikt, våtsone, sluk m.m. må dokumenteres.

Kostnadsestimat: 100 000 - 300 000

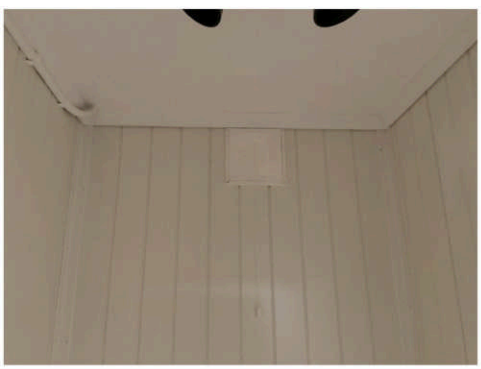
TG 2 Overflater og konstruksjon

- Toalettrom har kun naturlig avtrekk fra rommet, NS 3600 krever mekanisk avtrekk for å kunne gi TG 0/1.
