# ASPELUNDVEIEN 13A

# Tilstandsrapport

Tomannsbolig

Aspelundveien 13A , 1358 JAR

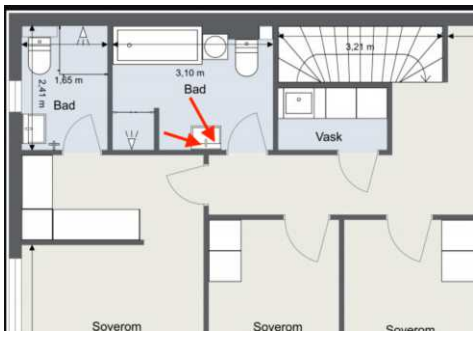
### 2. ETASJE > BAD

### TG 2 Overflater Gulv

Gulvet er flislagt. Rommet har elektriske varmekabler.

**Vurdering av avvik:**
• Det er mulighet for at det kan forekomme vannlekkasje på våtrommet hvor vann ikke vil gå til sluk.

- Det er påvist fall mot vegg under servanten. Ved en lekkasje vil ikke lekkasjevann fra servanten ledes til sluk.

- Fallet i nedslagsfeltet (dusjen) er vurdert tilfredsstillende.
- Ved lekkasje vil ikke vannet ledes effektivt til sluket. Det anbefales derfor å kartlege løsning for bedre avrenning til sluk fra hele badet for å redusere risiko ved lekkasje.
