EKORNVEIEN 7

Tilstandsrapport

Enebolig
Ekornveien 7 , 4879 GRIMSTAD
GRIMSTAD kommune
gnr. 200, bnr. 495

Befaringsdato: 04.02.2025 **Rapportdato:** 10.02.2025 **Oppdragsnr.:** 21147-1319 **Referansenummer:** ZN5007

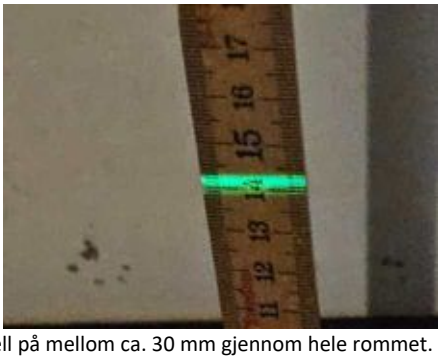
TG 3 Etasjeskille/gulv mot grunn

Etasjeskiller er av trebjelkelag.

Vurdering av avvik:
• Det er målt høydeforskjell på mellom 15-30 mm gjennom hele rommet. Tilstandsgrad 2 gis med bakgrunn i standardens krav til godkjente måleavvik.
• Målt høydeforskjell på over 20 mm innenfor en lengde på 2 meter. Tilstandsgrad 3 gis med bakgrunn i standardens krav til godkjente måleavvik.

Konsekvens/tiltak
• For å få tilstandsgrad 0 eller 1 må høydeforskjeller rettes opp. Det vil imidlertid sjelden være økonomisk rasjonelt som et enkeltstående tiltak i en bolig som dette. Dersom boligen en gang skal renoveres, kan man vurdere slike tiltak.

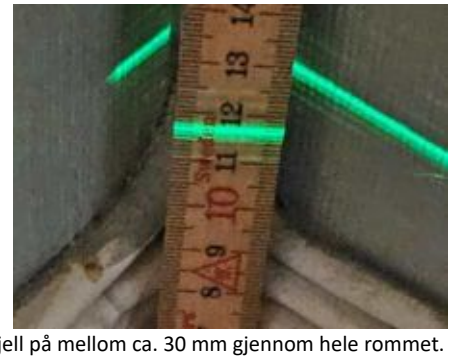
Høydeforskjell på mellom ca. 30 mm gjennom hele rommet.
