VEDLEGG
TORRIDALSVEIEN 16

Tilstandsrapport

Torridalsveien 16 , 4630 KRISTIANSAND S

Befaringsdato: 28.02.2025 **Rapportdato:** 04.03.2025 **Oppdragsnr.:** 13333-4072 **Referansenummer:** IA4424

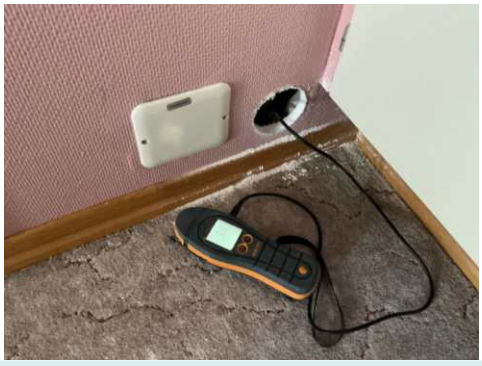
Vurdering av avvik:
• Våtrommet må oppgraderes for å tåle normal bruk etter dagens krav.
Ingen sluk i rommet slik at ved evt lekkasje eller vannsøl så vil vann ligge igjen. Dette er ikke slik man bygger bad idag og det bør renoveres med bedre løsninger.

Konsekvens/tiltak
• Våtrommet må totalrenoveres. Alle forhold med tettesjikt, våtsone, sluk m.m. må dokumenteres.

Kostnadsestimat: 100 000 - 300 000

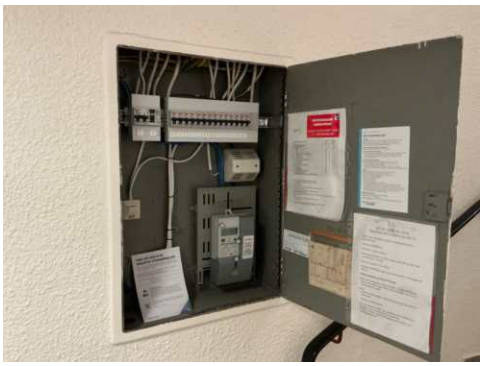
Generell kommentar

Det gis en tg2 fordi det mangler dokumentasjon/historikk i skap. Det er ikke avdekket noen åpenbare tegn til avvik eller feil, men gis generelt tg2 ved slikt avvik.
