PRIVATMEGLEREN
LARVIK

HERMAN WILDENVEYS GATE 32 B

Tilstandsrapport

Herman Wildenveys gate 32B

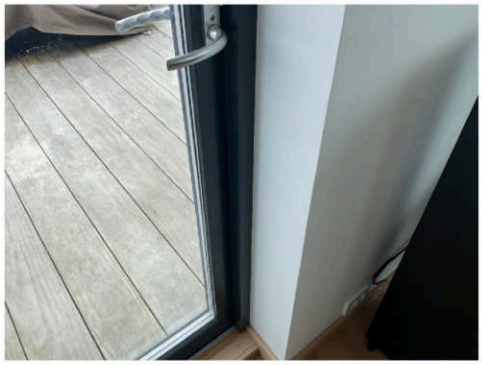
TG 1 Vinduer

Boligen har vinduer og dører i 3-lags superenergiglass, soldemping og selvrens på mange glassflater. Vinduene har karmer og rammer i tre, utvendig beslått med aluminium.

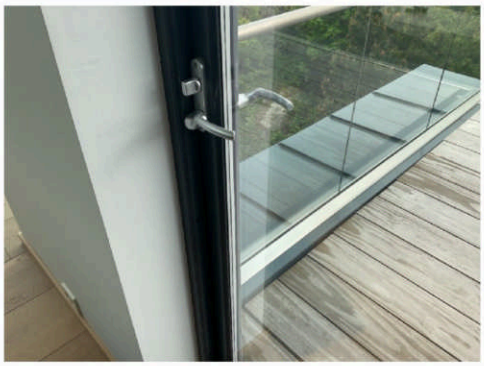
TG 1 Dører

Boligen har malt hovedytterdør og skyvebalkongdører i malt tre.

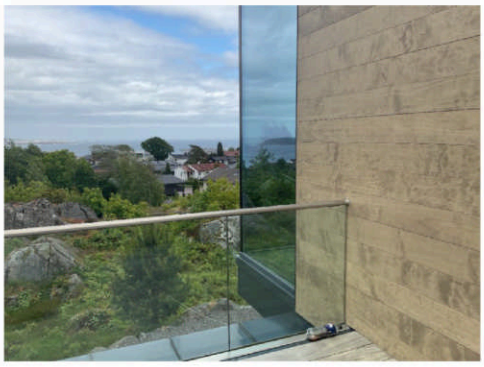
TG 2 Balkonger, terrasser og rom under balkonger

Takterrasse på 37,0 m2.
Takterrasse på 10,0 m2.

• Åpninger i rekkverk er ikke i henhold til krav i dagens forskrifter.

Fall på terrassegulv går mot sluk ved yttervegg.
Høyde på rekkverk er 1,02 med avslutning av rekkverk mot tak er for lavt.

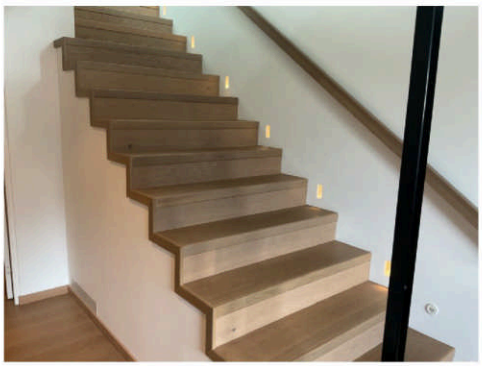
• Det er avvik:

Det mangler rekkverk på trapp fra underetasje til 1. etasje.

Rekkverk må monteres for å lukke avviket.

Kostnadsestimat: 10 000 - 50 000

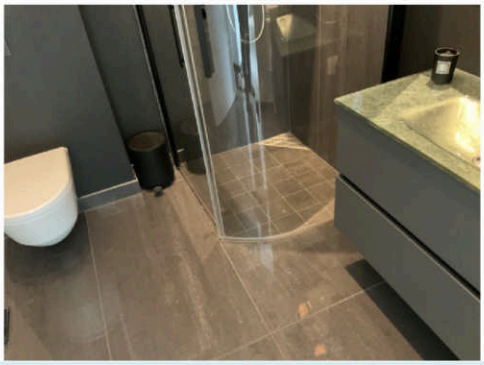
TG 1 **Sluk, membran og tettesjikt**

Badet har slukrenne ved vegg i dusjsonen og smøremembran med dokumentert utførelse.

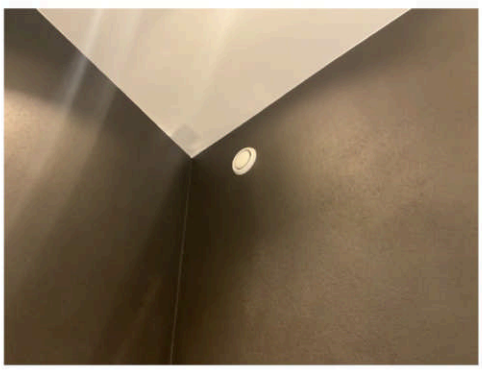
TG 1 **Ventilasjon**

Det er balansert ventilasjon.

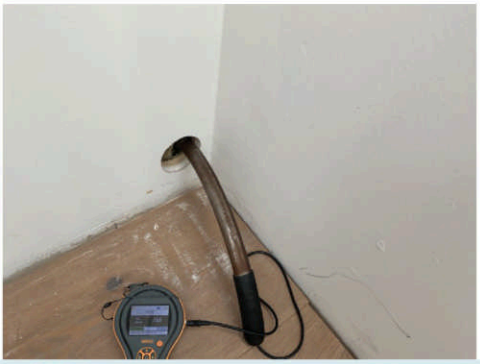
TG 1 **Tilliggende konstruksjoner våtrom**

Hulltaking er foretatt uten å påvise unormale forhold.

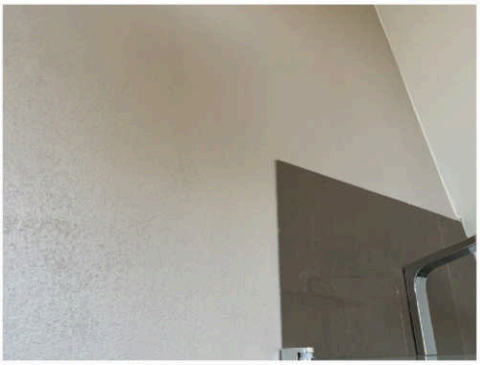
TG 1 **Overflater vegger og himling**

Flis og malte plater på vegger. Malt gips i himling.

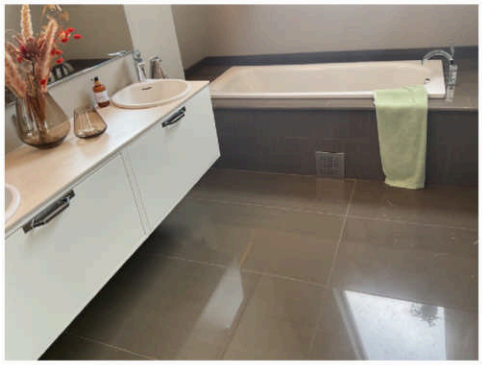
TG 1 Sluk, membran og tettesjikt

Badet har slukrenne ved vegg i dusjsonen og smøremembran med dokumentert utførelse.

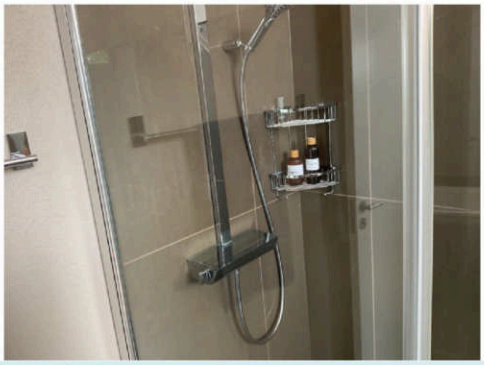
TG 1 Sanitærutstyr og innredning

Rommet har innredning med 2 nedfelte servanter, veggmontert toalett, badekar og dusj.

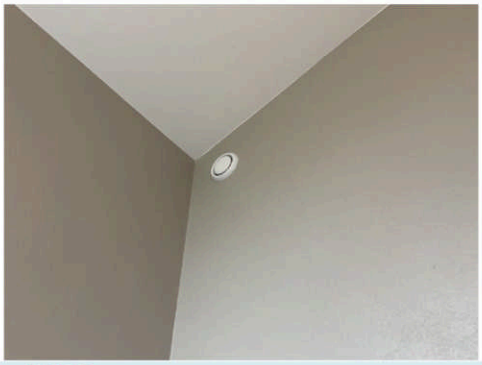
TG 1 **Ventilasjon**

Det er balansert ventilasjon.

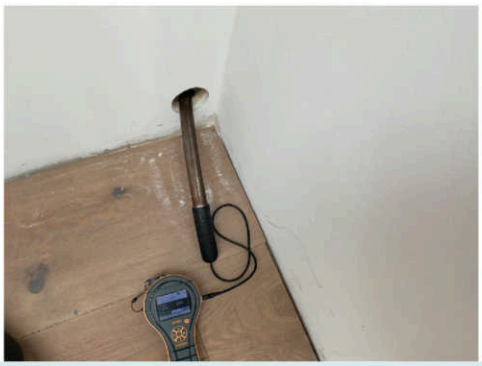
TG 1 **Tilliggende konstruksjoner våtrom**

Hulltaking er foretatt uten å påvise unormale forhold.

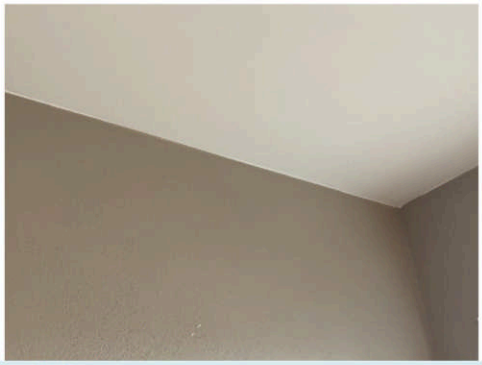
TG 1 **Overflater vegger og himling**

Malte plater på vegger og malt himling.

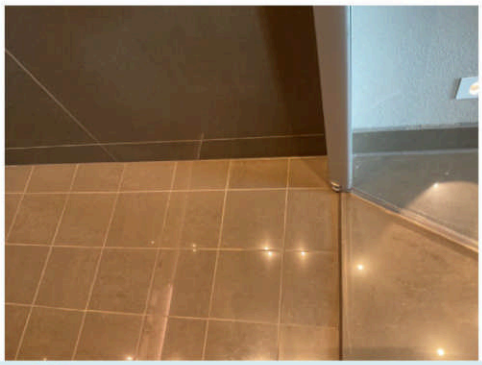
TG 1 **Overflater Gulv**

Flislagt gulv med vannbåren gulvvarme.

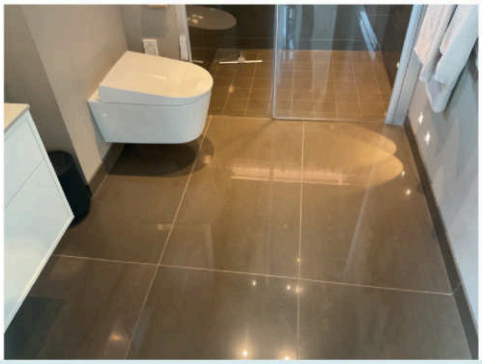
TG 1 **Sluk, membran og tettesjikt**

Badet har slukrenne ved vegg i dusjsonen og smøremembran med dokumentert utførelse.

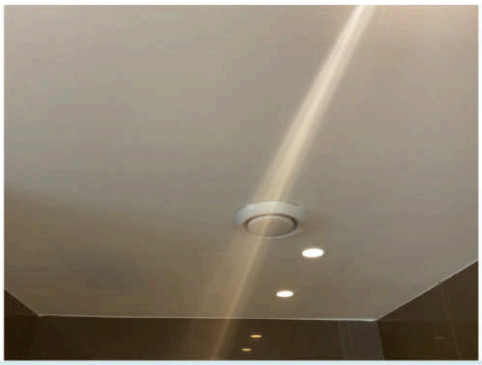
TG 1 **Ventilasjon**

Det er balansert ventilasjon.

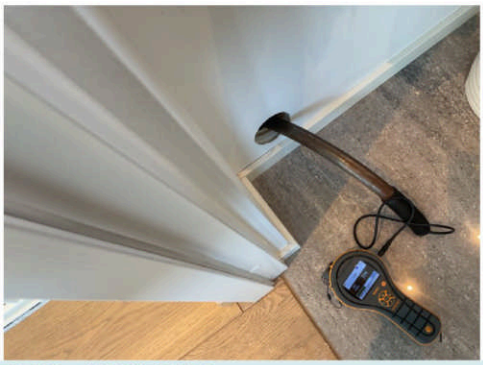
TG 1 **Tilliggende konstruksjoner våtrom**

Hulltaking er foretatt uten å påvise unormale forhold.

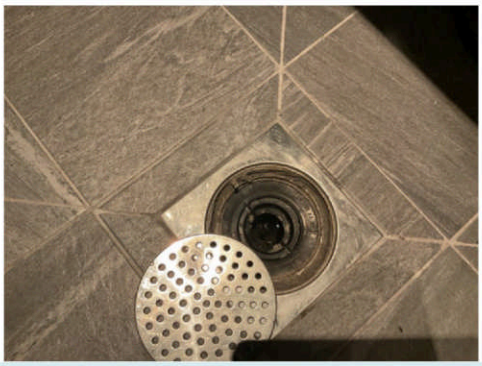
UNDERETASJE > VASKEROM

• Det er påvist avvik i krav til høydeforskjell/fall-løsning på våtrommet.

• Til tross for avviket i fall/høydeforskjell til sluk, vil gulvet fortsatt kunne lede vann mot sluket, men med redusert effektivitet. Dette kan potensielt øke risikoen for vannansamling i enkelte områder av badet.

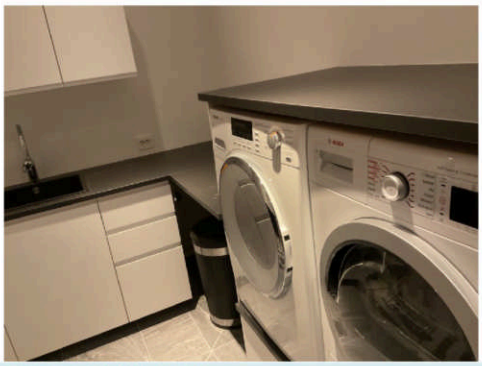
TG 1 **Sanitærutstyr og innredning**

Rommet har innredning med nedfelt servant og opplegg for vaskemaskin.

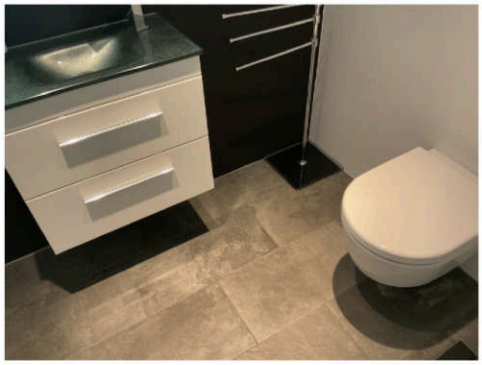
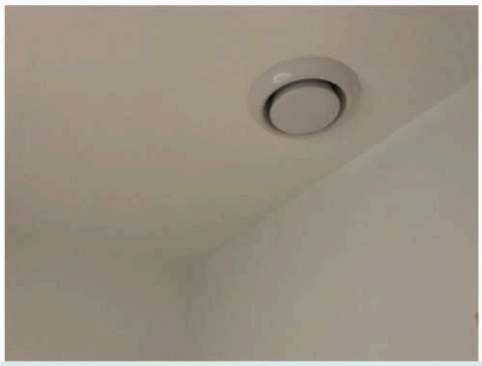
TG 1 Overflater og konstruksjon

Rommet har innredning med nedfelt servant og toalett.

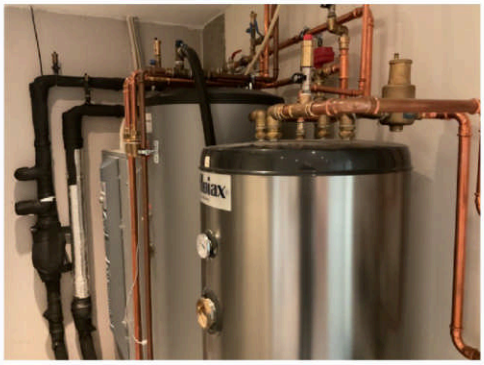
TG 1 Avløpsrør

Det er avløpsrør av plast.

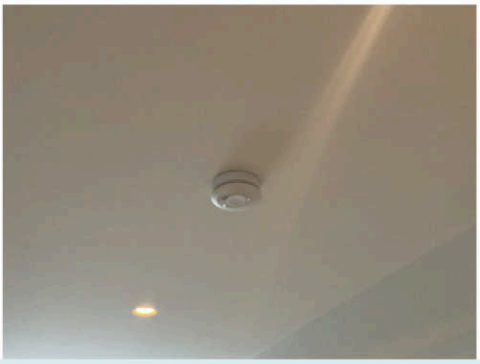
Boligen har røykvarsler og brannslukningsapparat.
