PRIVATMEGLEREN
SÆDBERG & LIAN

BOKFINKVEIEN 8A

Tilstandsrapport

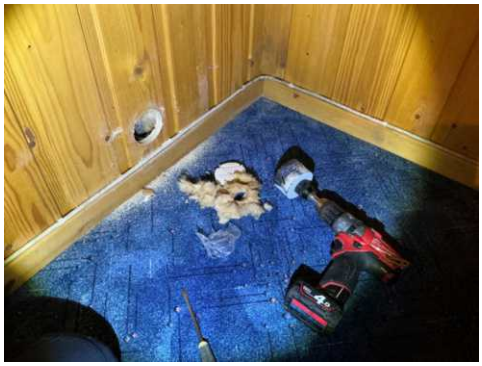
Kjelleretasje består av grovkjeller og et innredet rom med påforede trevegger og oppforet gulv (tilfarergulv)

Hullboring ble utført i vegg på innredet rom. Det ble her registret tegn til fuktproblematikk og uheldig løsning på oppbygging av vegg. Registrerte forhold indikerer risiko for skjulet skader øvrige steder.
Det er stedvis synlig fjell som ledes inn i kjeller. Denne type løsninger tilsier at overvann vil kunne ledes langs fjell og inn i kjeller. Et sted hvor det er hull i gulvet (støp) siden det tidligere har vært pumpe der for å pumpe unna vann ved tidligere tilfelle. Synlig vann i bunn av hullet ved befaringen tilsier at det ledes overvann og grunnvann lite avstand under gulvnivå.

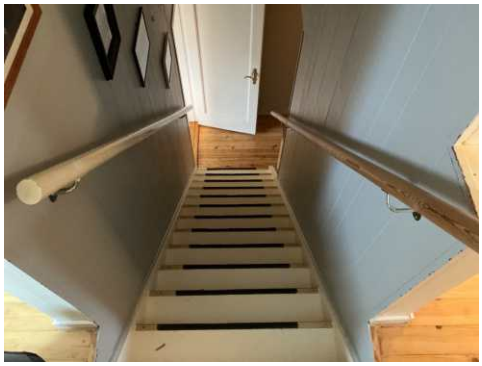
Tretrapper fra byggetid.

Trapp til kjeller med enkel stand/utforming. Bratt helning og mangler rekkverk. Trappen kan ikke anses ikke å måtte tilfredsstille krav som ledes mellom to etasjer med boligareal for varig opphold.
