KILEHEIA 137

Tilstandsrapport

Kileheia 137 , 4643 SØGNE

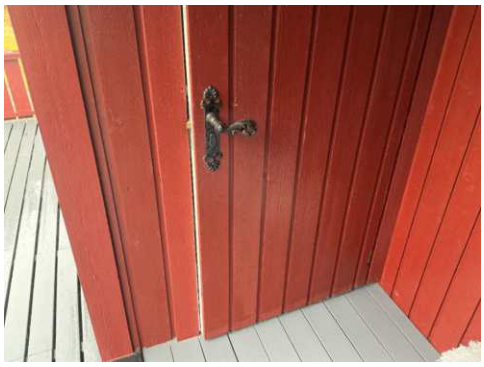
Tredører fra byggetid. Stuedør med koblede glass.

• Det er påvist andre avvik:

Dører har høy alder. Mye heng i karm.

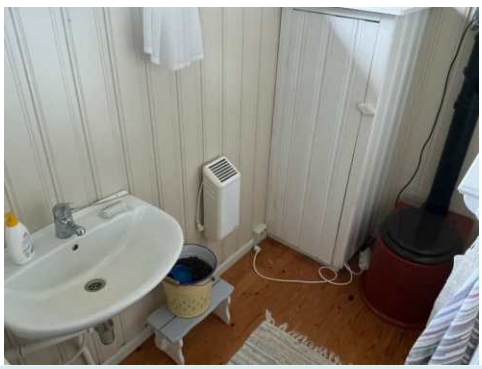
1 ETASJE > TOALETTROM

TG 2 Overflater og konstruksjon

Toalettrom med malt panel i taket og vegger. Furugulv.
Vask med kran og tørrdo med utvendig tank og lufting ført over tak.
Rommet og utstyr fremstår med normal slitasje ut fra alder.

Vurdering av avvik:
• Det er påvist andre avvik:
