HAAKONSGATE 17

Tilstandsrapport

Enebolig
Haakonsgate 17, 3950 BREVIK
PORSGRUNN kommune
gnr. 80, bnr. 176

Befaringsdato: 24.04.2025 **Rapportdato:** 11.05.2025 **Oppdragsnr.:** 12956-2009 **Referansenummer:** QS6835

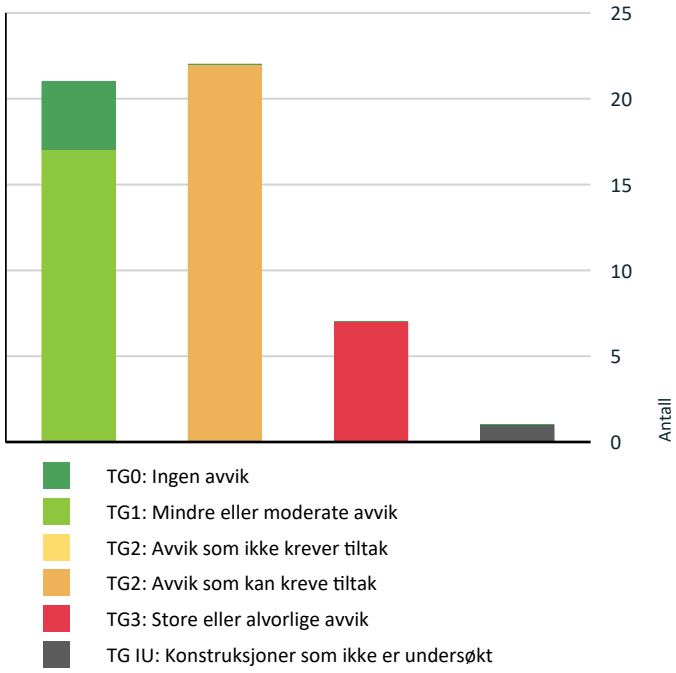
• Det foreligger godkjente og byggemeldte tegninger, men det er avvik fra disse.

Mottatte tegninger av 2.etg er ufullstendige og ikke mulig å lese.

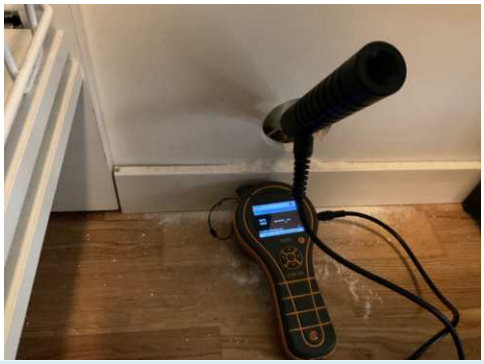
1.ETASJE > BAD

Vurdering av avvik:
• Våtrommet mangler tilluftsventilering, f.eks. spalte/ventil ved dør.

Konsekvens/tiltak
• Det bør etableres tilfredsstillende tilluft til våtrom f.eks. luftespalte ved dør e.l.

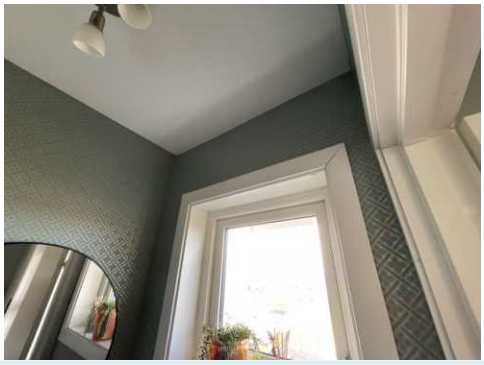
Vurdering av avvik:

• Toalettrom har ingen ventilering fra rommet, NS 3600 krever mekanisk avtrekk for å kunne gi TG 0/1.

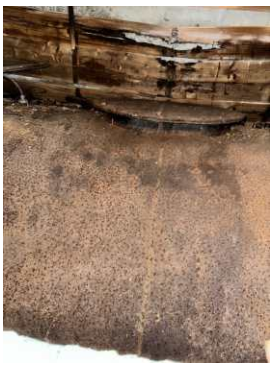
TG 2 Oljetank

Det er oljetank i stål under trapp av betong. Oljetanken er i dag ikke i bruk.

Vurdering av avvik:
• Ingen dokumentasjon fra kontroll siste 12 måneder foreligger.
