TVEDALSVEIEN 738

Tilstandsrapport

Fritidsbolig
Tvedalsveien 738 , 3295 HELGEROA
Larvik kommune
gnr. 4079, bnr. 7, fnr. 37

Befaringsdato: 24.03.2025 **Rapportdato:** 03.04.2025 **Oppdragsnr.:** 18943-1397 **Referansenummer:** ZZ1336

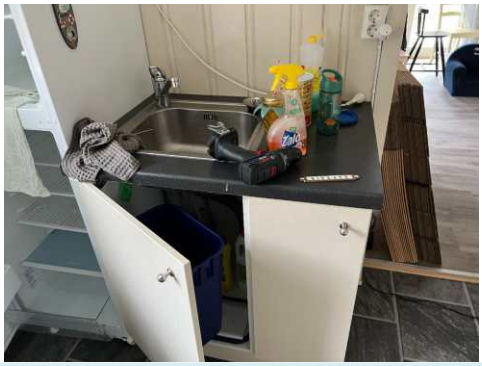
TG 2 Overflater og innredning

Kjøkkenet har innredning med glatte fronter. Benkeplaten er av laminat.
Deler av kjøkken er fra 1979 og 2005 ifølge eldre rapport.

Vurdering av avvik:
• Kjøkkeninnredningen er av eldre dato, og den mangler bruksfunksjoner/løsninger som er forventet på et kjøkken.

Anbefaler å montere ventilator med utkast på yttervegg.
Innredningen har noe slitasje.
