Tilstandsrapport

Krokenveien 24, 3275 SVARSTAD

LARVIK kommune

gnr. 33, bnr. 6

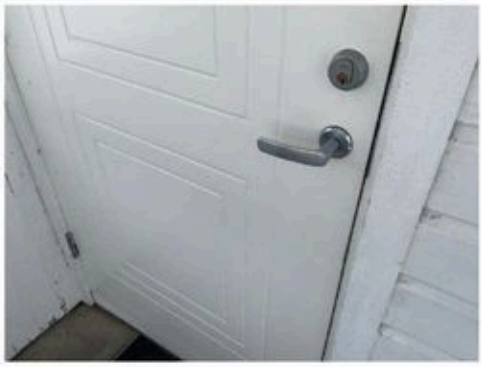
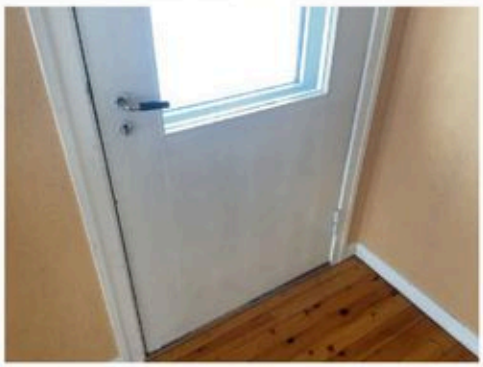
TG 2 Dører

Boligen har malt hovedytterdør og malt balkongdør i tre.

Vurdering av avvik:
• Det er avvik:

Mer enn halvparten av forventet brukstid er oppbrukt på terrassedør ut stue.

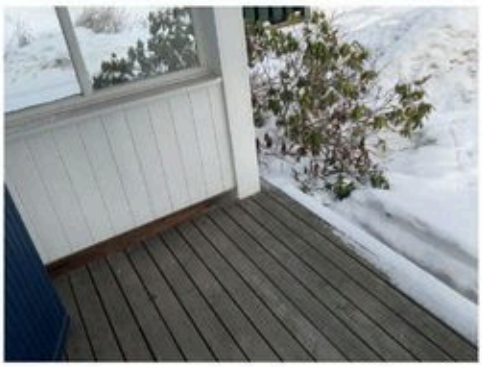
TG 2 Balkonger, terrasser og rom under balkonger

Terrasse i 1. etasje på 4,0 m2 og støpt gulv ved inngangsparti på 2,5 m2.

Vurdering av avvik:
• Det er værslitt/oppsprukket trevirke/trepaneler.

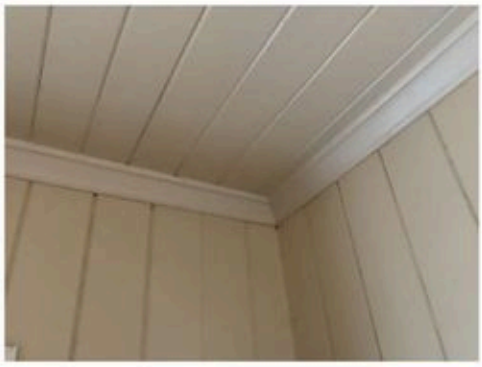
- Det er avvik:

Overflater fremstår med slitasje og elde.

Oppgradering av overflater må regnes med i forhold til dagens standard.

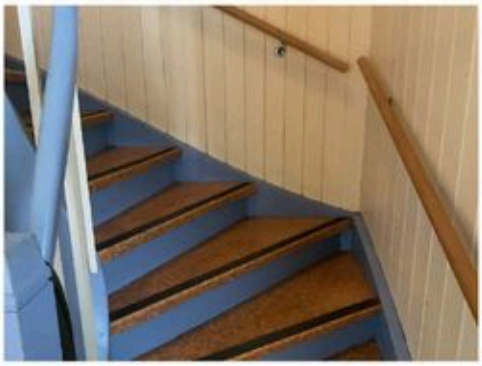
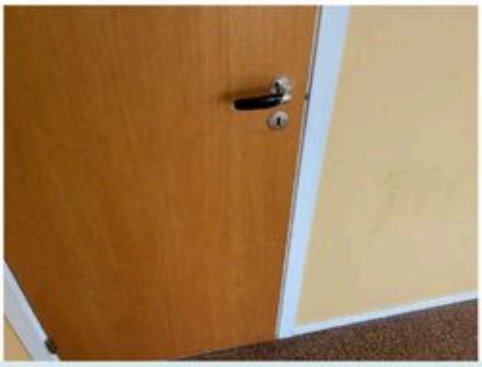
TG 1 **Innvendige trapper**

Boligen har malt tretrapp.

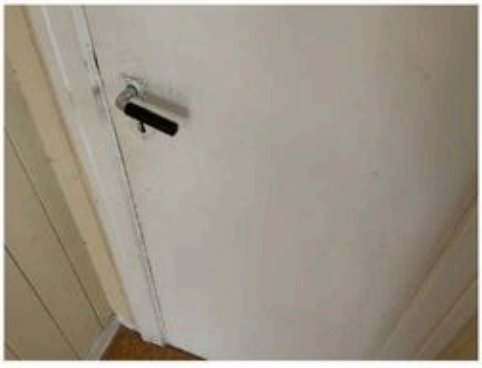
TG 2 **Innvendige dører**

Innvendig har boligen malte glatte dører.

• Det er avvik:

Mer enn halvparten av forventet brukstid er oppbrukt på innvendige dører.

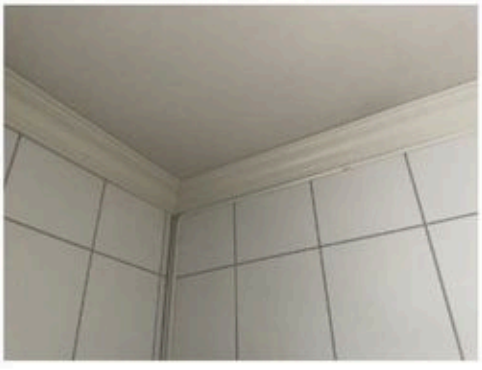
ETASJE 2 > BAD

Bad med belegg på gulv, baderomsplater på vegger og malte plater i himling. Ingen dokumentasjon.
Rommet har innredning med nedfelt servant og dusjkabinett.

Vurdering av avvik:
• Det er påvist avvik i fallforhold til sluk i forhold til krav i forskrift på byggetidspunktet.

Våtrommet fungerer med dette avviket da det er oppkant mot tilstøtende rom

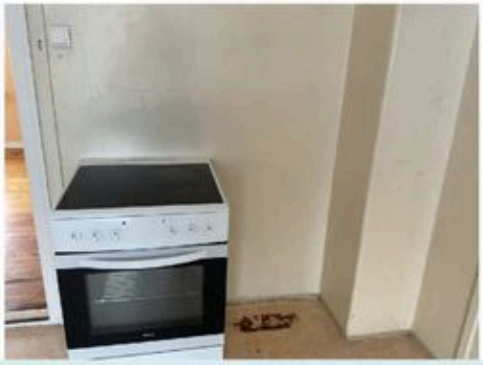
TG 2 Avtrekk

Det er ikke montert kjøkkenventilator.

Vurdering av avvik:
• Det er avvik:

Det manger kjøkkenventilator, det er ventil kun i yttervegg.

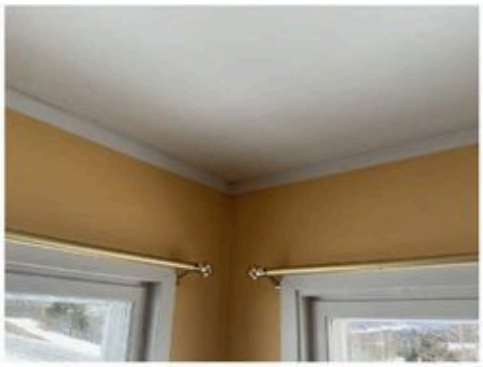
TG 3 Ventilasjon

Ingen ventiler i vegger eller i vinduer.
Det er kun ventil i vegg på kjøkken og bad. (mangler ventiler i stuer og på soverom)

Vurdering av avvik:
• Ingen ventilering utover åpning av vindu.

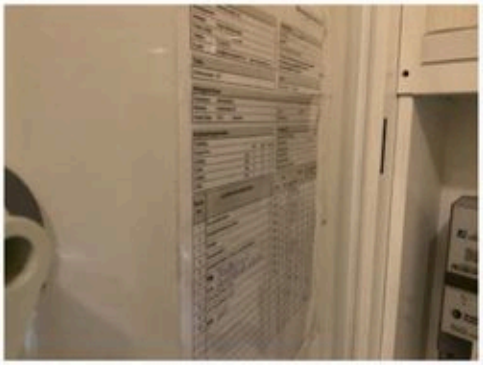
Inntak og sikringsskap

9. Er det tegn på at kabelinnføringer og hull i inntak og sikringsskap ikke er tette, så langt dette er mulig å sjekke uten å fjerne kapslinger?
   Nei

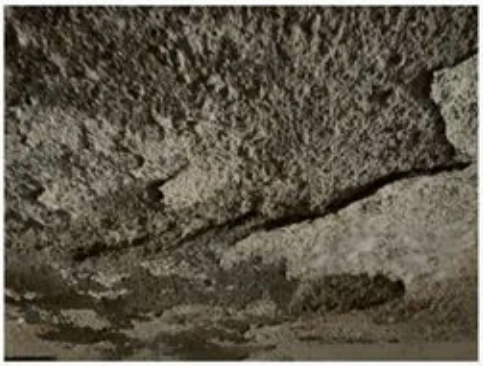
TG 2 Grunnmur og fundamenter

Boligen har støp grunnmur.

Vurdering av avvik:
• Det er registrert løs puss på muroverflater.

Det ble registrert sprekker og løs puss i grunnmur og det må regnes med utbedring
