Tilstandsrapport

Enebolig
Veumåsen 7, 3133 DUKEN
FÆRDER kommune
gnr. 30, bnr. 204

Befaringsdato: 10.09.2025 **Rapportdato:** 11.09.2025 **Oppdragsnr.:** 21609-1556 **Referansenummer:** DY1010

Autorisert foretak: Holmane AS **Sertifisert Takstingeniør:** Stian Barth **Vår ref:**

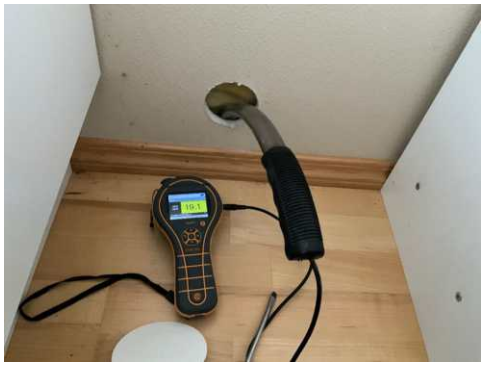
TG 2 Rom Under Terreng

Gulvet har laminat. Veggene har plater. Hulltaking er foretatt uten å påvise unormale forhold. Hulltaking er foretatt ved/i Måling er foretatt i bunnsvill i påforet yttervegg hull tatt på soverom. Fuktkvotemåling (vekt%) i konstruksjonen ble målt til 19,1%.

Vurdering av avvik:
• Det er påvist andre avvik:

Det er målt forhøyede fuktverdier i utforet kjellervegg.

Målte verdier gir grunn til å overvåke tilstanden jevnlig for å se om det utvikler seg, ved en utvikling bør man sette inn nødvendig tiltak for å unngå fuktskader i konstruksjonen.
