SKYTTERVEIEN 61

Tilstandsrapport

Skytterveien 61 , 4642 SØGNE

Befaringsdato: 13.02.2025 **Rapportdato:** 18.02.2025 **Oppdragsnr.:** 19344-1821 **Referansenummer:** FO1940

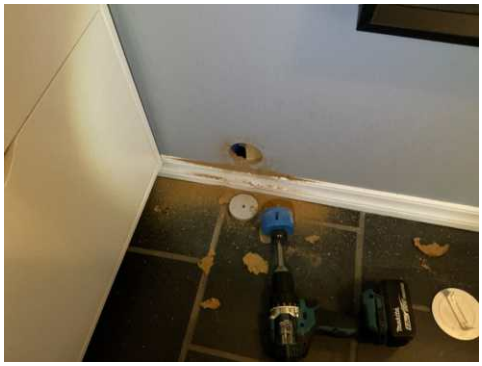
Avtrekksventil. Flat terskel for tilluft
