PRIVATMEGLEREN
SÆDBERG & LIAN

KVERNVEIEN 17 A

Tilstandsrapport

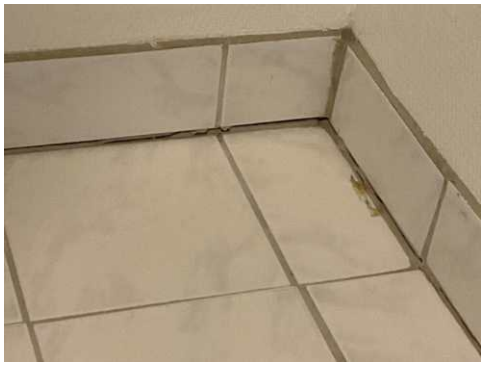
KJELLER > BAD

TG 2 Ventilasjon

Elektrisk styrt vifte. Denne fungerte ok.

Vurdering av avvik:
• Våtrommet mangler tilluftsventilering, f.eks. spalte/ventil ved dør.

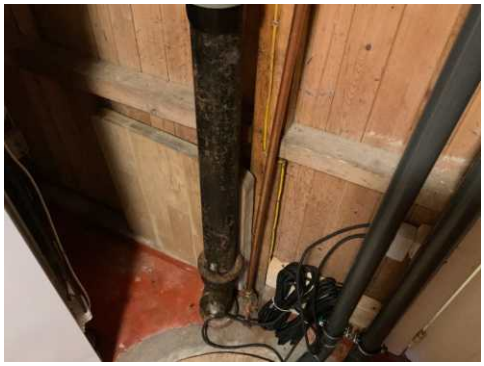
TG 2 Overflater og konstruksjon

Wc og vask. Utstyr fungerte ok. Synlige rør i vegg pga av åpning i vegg.

Vurdering av avvik:
• Toalettrom har kun naturlig avtrekk fra rommet, NS 3600 krever mekanisk avtrekk for å kunne gi TG 0/1.
