PRIVATMEGLEREN

KONGENS GATE 30

Tilstandsrapport

EGENERKLÆRINGSSKJEMA

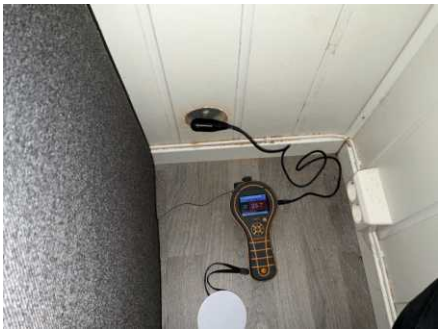
TG 2 Rom Under Terreng

Gulvet er av betong. Veggene har plater og betong/mur. Hulltaking er foretatt og det er påvist avvik i konstruksjonen. Hulltaking er foretatt i kjellerstue.

Vurdering av avvik:
• Det er gjennom hulltaking påvist høyt fuktnivå inne i trekonstruksjonen i hulltakingen, men ikke påvist fuktskader i dette området. Høy luftfuktighet kan over tid føre til muggvekst eller sverting av materialer. Samtidig kan materialer og konstruksjoner bli ødelagt.
• Det er påvist indikasjoner på noe fuktgjennomtrenging i kjellergulv.
• Det er påvist indikasjoner på noe fuktgjennomtrenging inn i kjellermur.
• Det er registrert fuktskjolder/fuktskader på overflater.

- Feil oppbygning av vegger, ingen lufting, mellom plater og mur. Synlige fuktskjolder på plater. Hulltakning viste også høye fuktverdier.
- Takstmannen gjorde fuktsøk direkte på grunnmursvegger ved hjelp av ett Protimeter, påvist unormale verdier.
- Det er ikke montert fuktsperre eller lagt isolasjon mot grunnen, det må derfor påregnes fukt fra grunnen.

Konsekvens/tiltak
• Det må foretas ytterligere undersøkelser for å fastslå omfang/årsak.
• Det påviste fuktnivå gir grunn til å overvåke konstruksjonen jevnlig for å se utvikling over tid, og eventuelt foreta tiltak for å unngå fuktskader.

- Takstmannen anbefaler at det utføres ytterligere undersøkelser og nødvendige utbedringer. For å forhindre videre skadeutvikling, bør de innforede veggene rives. Gitt alderen på dreneringen, anbefales det at murveggene ikke kles inn, men heller får god luftsirkulasjon for å redusere risikoen for fuktskader.

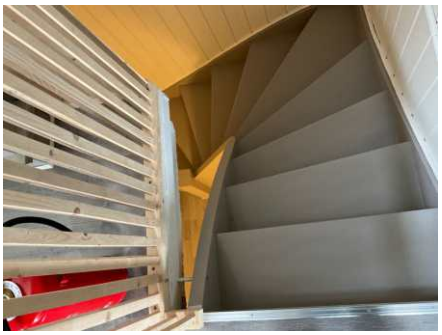
TG 3 Innvendige trapper

Boligen har malte tretrapper mellom etasjene.

Vurdering av avvik:
• Det er ikke montert rekkverk.

Konsekvens/tiltak
• Rekkverk må monteres for å lukke avviket.
