ODDERHEI 101 B

Tilstandsrapport

Odderhei 101 B, 4639 KRISTIANSAND S

Befaringsdato: 18.02.2025 **Rapportdato:** 26.02.2025 **Oppdragsnr.:** 19344-1840 **Referansenummer:** ZY2510

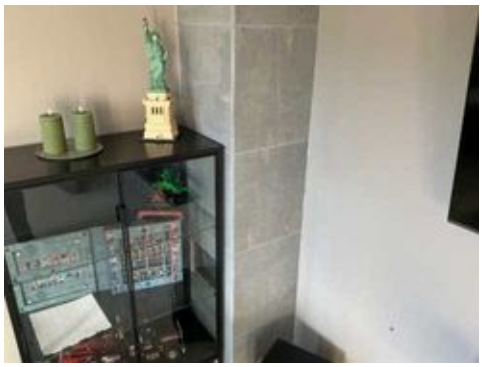
Planavvik kontrollert med lasermåling på valgte steder (stikkontroll).

Vurdering av avvik:
• Målt høydeforskjell på mellom 10 - 20 mm innenfor en lengde på 2 meter. Tilstandsgrad 2 gis med bakgrunn i standardens krav til godkjente måleavvik.

Hulrom under enkelte fliser i gang.

Konsekvens/tiltak
• For å få tilstandsgrad 0 eller 1 må høydeforskjeller rettes opp. Det vil imidlertid sjelden være økonomisk rasjonelt som et enkeltstående tiltak i en bolig som dette. Dersom boligen en gang skal renoveres, kan man vurdere slike tiltak.

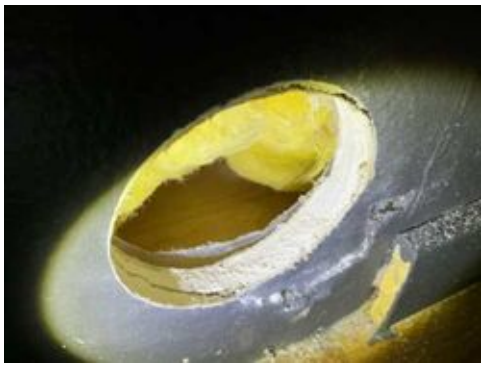
Hulltaking i påført vegg er foretatt uten å påvise unormale forhold. Det må bemerkes at hullboring som er utført kun er å anse som en stikkontroll på et antatt utsatt område. Det er likevel ikke en fullverdig garanti for at det ikke kan være fukt eller kondensproblematikk på øvrige deler av skjult/lukket konstruksjon. TG er satt ut fra synlige forhold registrert og type kontroll utført.
