PRIVATMEGLEREN
ATRIUM

OLAV NYGARDS VEG 123

Tilstandsrapport

Olav Nygards veg 123

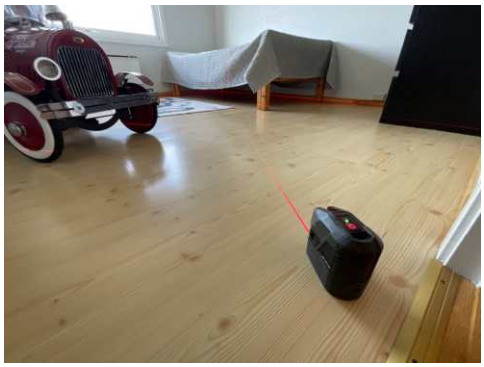
Vurdering av avvik:
• Målt høydeforskjell på mellom 10 - 20 mm innenfor en lengde på 2 meter. Tilstandsgrad 2 gis med bakgrunn i standardens krav til godkjente måleavvik.

Nivellering kjellerstue, ingen registrerte avvik

Nivellering soverom 2 etasje, avvik ca. 10-20 mm

Nivellering stue + kjøkken, små avvik

Konsekvens/tiltak
• For å få tilstandsgrad 0 eller 1 må høydeforskjeller rettes opp. Ytterligere undersøkelser må foretas for å få kartlagt omfanget for utbedring.

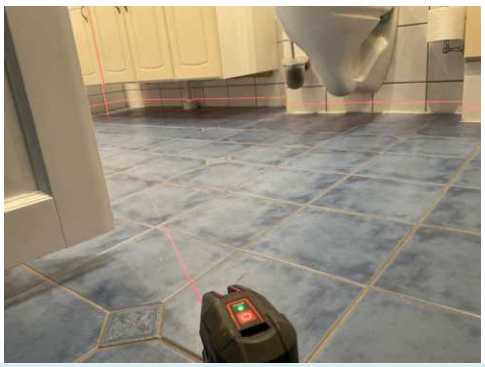
TG 2 Overflater Gulv

Gulvet er flislagt. Rommet har elektriske varmekabler. Fall mot sluk er målt til ca. 10 mm.

Vurdering av avvik:
• Det er påvist at høydeforskjell fra topp slukrist til gulv/synlig topp membran ved dørterskel er mindre enn 25 mm.
• Det er påvist at noen fliser har bom (hulrom under).

Konsekvens/tiltak
• Våtrommet fungerer med dette avviket.
• Gjennomføre ytterligere undersøkelser og foreta utbedring av skade.
